Diagnóstico da Calçada	Qualidade do Serviço	
Endereço: Av. Brigadeiro Eduardo Gomes, 1845	55	C
Data do Registro: 26/11/2019 16:27:15		
Num. Lote CTM: 130486400220

Lote 1 - Rota: Noroeste

FRATAR
ENGENHARIA CONSULTIVA

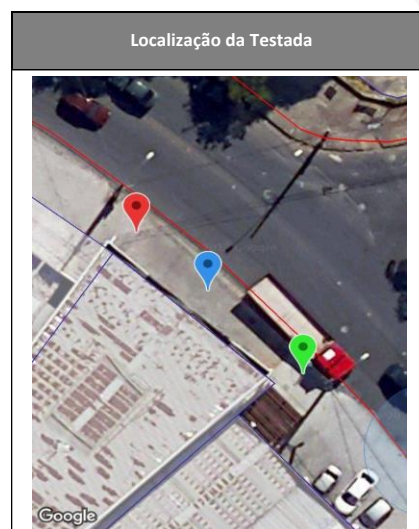
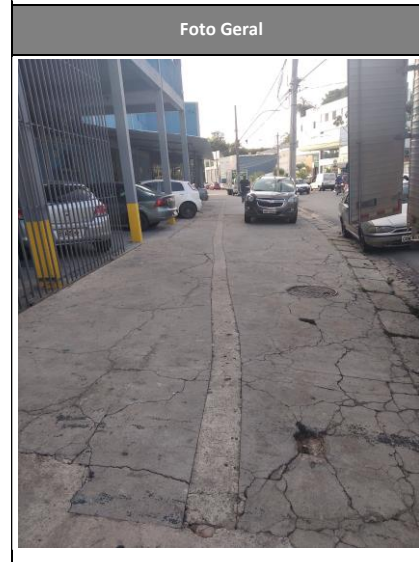
ID	Itens Avaliados	Respostas	Nota
P_1	O Mobiliário urbano está dentro da faixa de serviço de 70 cm ?	Sim	-
P_2	Qual a largura livre do Passeio ?	Acima de 1.50 m	10
P_3	Tipo de revestimento da calçada ?	Concreto	10
P_4	Existência de Buracos ?	Poucos	5
P_5	Condições Gerais do Piso e meio-fio da calçada ?	Regular	5
P_6	Presença de desníveis ?	Nenhum	10
P_7	Tem rebaixamento de calçada para Pedestre ?	Não	10
P_8	Possui piso tátil ao longo da Calçada ?	Não	-
P_9	A calçada Possui Rebaixamento de Veículos correto ?	Não	0
P_10	Existência de altura livre menor que 2,10 m ?	Não	-
P_11	O Passeio está no padrão da SMPU ?	Não	0
P_12	A testada possui prática de estacionamento sobre o passeio ?	Sim	0
P_13	Existe algum dispositivo de Drenagem sobre a calçada ?	Não	0
P_14	Existe PED em frente a testada ?	Não	-
P_15	Existe FTP em frente a testada ?	Não	-
P_16	Classificação geral da calçada pelo pesquisador.	Regular	5
