Lote 4 - Rota: Contorno

Diagnóstico da Calçada	Qualidade do Serviço	
Endereço: Av. Contorno, s/nº	49	D
Data do Registro: 30/10/2019 11:35:46		
Num. Lote CTM: 30005200020

FRATAR
ENGENHARIA CONSULTIVA

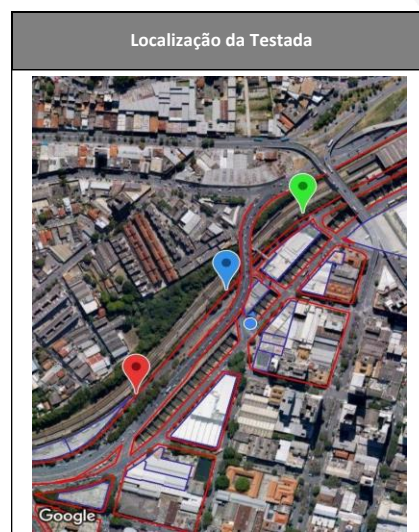
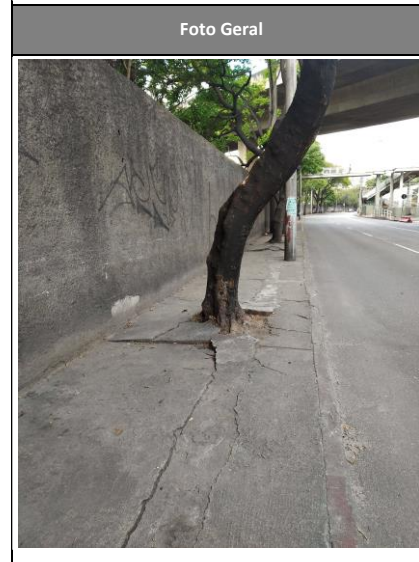
ID	Itens Avaliados	Respostas	Nota
P_1	O Mobiliário urbano está dentro da faixa de serviço de 70 cm ?	Não	-
P_2	Qual a largura livre do Passeio ?	Entre 0.80 m e 1.20 m	4
P_3	Tipo de revestimento da calçada ?	Concreto	10
P_4	Existência de Buracos ?	Poucos	5
P_5	Condições Gerais do Piso e meio-fio da calçada ?	Péssimo	0
P_6	Presença de desníveis ?	Nenhum	10
P_7	Tem rebaixamento de calçada para Pedestre ?	Não	10
P_8	Possui piso tátil ao longo da Calçada ?	Não	-
P_9	A calçada Possui Rebaixamento de Veículos correto ?	N.A	0
P_10	Existência de altura livre menor que 2,10 m ?	Não	-
P_11	O Passeio está no padrão da SMPU ?	Não	0
P_12	A testada possui prática de estacionamento sobre o passeio ?	Não	10
P_13	Existe algum dispositivo de Drenagem sobre a calçada ?	Não	0
P_14	Existe PED em frente a testada ?	Não	-
P_15	Existe FTP em frente a testada ?	Não	-
P_16	Classificação geral da calçada pelo pesquisador.	Ruim	0
