Diagnóstico da Calçada	Qualidade do Serviço	
Endereço: Av. Ivaí, 119	46	D
Data do Registro: 25/11/2019 14:59:28		
Num. Lote CTM: 130070600135

Lote 1 - Rota: Noroeste

FRATAR
ENGENHARIA CONSULTIVA

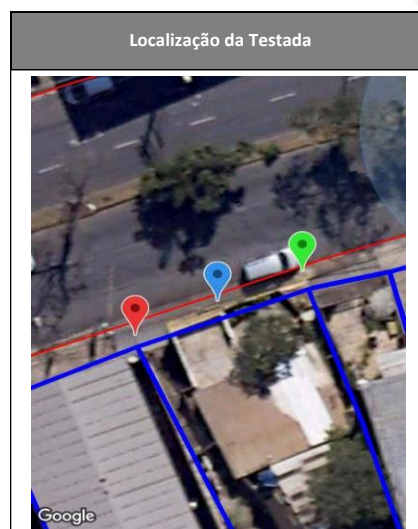
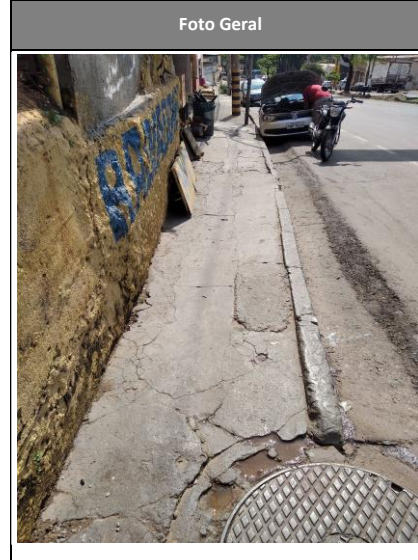
ID	Itens Avaliados	Respostas	Nota
P_1	O Mobiliário urbano está dentro da faixa de serviço de 70 cm ?	Sim	-
P_2	Qual a largura livre do Passeio ?	Abaixo 0.80 m	1
P_3	Tipo de revestimento da calçada ?	Concreto	10
P_4	Existência de Buracos ?	Poucos	5
P_5	Condições Gerais do Piso e meio-fio da calçada ?	Péssimo	0
P_6	Presença de desníveis ?	Nenhum	10
P_7	Tem rebaixamento de calçada para Pedestre ?	Não	10
P_8	Possui piso tátil ao longo da Calçada ?	Não	-
P_9	A calçada Possui Rebaixamento de Veículos correto ?	N.A	0
P_10	Existência de altura livre menor que 2,10 m ?	Não	-
P_11	O Passeio está no padrão da SMPU ?	Não	0
P_12	A testada possui prática de estacionamento sobre o passeio ?	Não	10
P_13	Existe algum dispositivo de Drenagem sobre a calçada ?	Não	0
P_14	Existe PED em frente a testada ?	Não	-
P_15	Existe FTP em frente a testada ?	Não	-
P_16	Classificação geral da calçada pelo pesquisador.	Ruim	0
