# Lote 4 - Rota: Contorno

Diagnóstico da Calçada	Qualidade do Serviço	
Endereço: Av.Contorno, 6900	<b>65</b>	<b>C</b>
Data do Registro: 31/10/2019 17:03:17		
Num. Lote CTM: 10008500065

Diagnóstico da Calçada	Qualidade do Serviço		Complemento do Diagnóstico
Endereço: Av.Contorno, 6900 Data do Registro: 31/10/2019 17:03:17 Num. Lote CTM: 10008500065	65	C

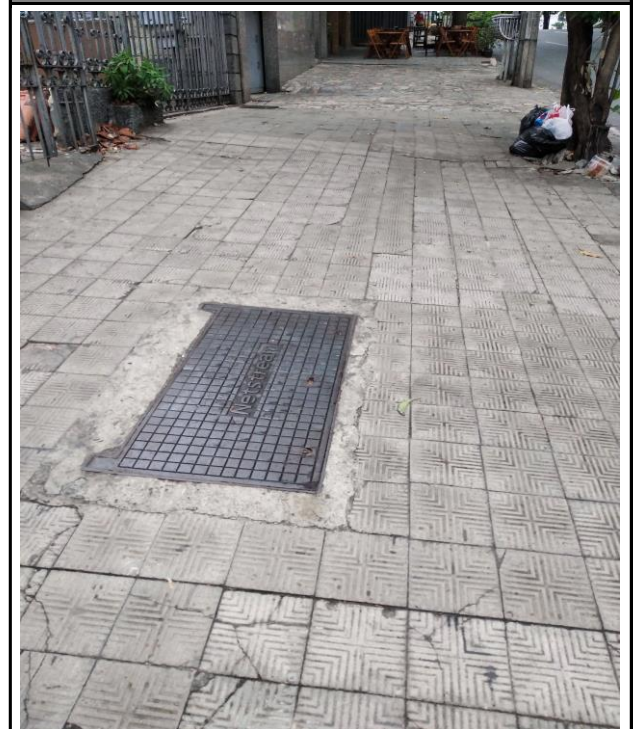
## Foto Geral

ID	Itens Avaliados	Respostas	Nota
P_1	O Mobiliário urbano está dentro da faixa de serviço de 70 cm ?	Não	-
P_2	Qual a largura livre do Passeio ?	Acima de 1.50 m	10
P_3	Tipo de revestimento da calçada ?	Ladrilho Hidráulico	10
P_4	Existencia de Buracos ?	Poucos	5
P_5	Condições Gerais do Piso e meio-fio da calçada ?	Regular	5
P_6	Presença de desniveis ?	Nenhum	10
P_7	Tem rebaixamento de calçada para Pedestre ?	Não	10
P_8	Possui piso tátil ao longo da Calçada ?	Não	-
P_9	A calçada Possui Rebaixamento de Veiculos correto ?	Não	0
P_10	Existencia de altura livre menor que 2,10 m ?	Não	-
P_11	O Passeio está no padrao da SMPU ?	Não	0
P_12	A testada possui prática de estacionamento sobre o passeio ?	Não	10
P_13	Existe algum dispositivo de Drenagem sobre a calçada ?	Não	0
P_14	Existe PED em frente a testada ?	Não	-
P_15	Existe FTP em frente a testada ?	Não	-
P_16	Classificação geral da calçada pelo pesquisador.	Regular	5
