# Lote 1 - Rota: Padre Pedro Pinto

Diagnóstico da Calçada	Qualidade do Serviço	
Endereço: Rua Padre Pedro Pinto, 5060	<b>90</b>	<b>B</b>
Data do Registro: 21/11/2019 09:16:15		
Num. Lote CTM: 190201400085

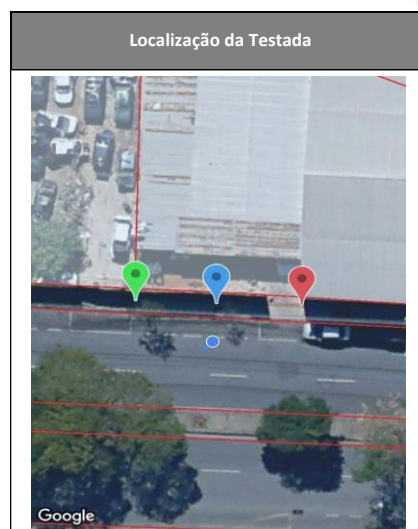
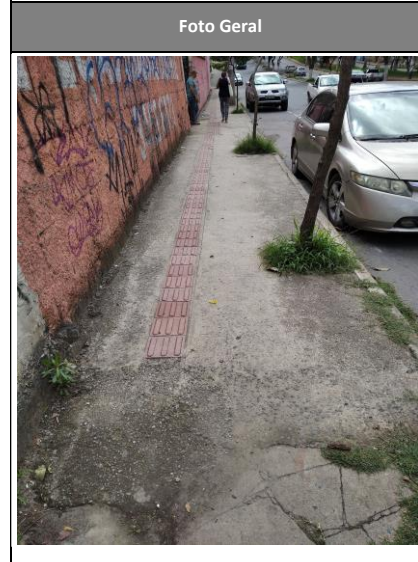
ID	Itens Avaliados	Respostas	Nota
P_1	O Mobiliário urbano está dentro da faixa de serviço de 70 cm ?	Sim	-
P_2	Qual a largura livre do Passeio ?	Acima de 1.50 m	10
P_3	Tipo de revestimento da calçada ?	Concreto	10
P_4	Existência de Buracos ?	Nenhum	10
P_5	Condições Gerais do Piso e meio-fio da calçada ?	Ótimo(a)	10
P_6	Presença de desníveis ?	Nenhum	10
P_7	Tem rebaixamento de calçada para Pedestre ?	Não	10
P_8	Possui piso tátil ao longo da Calçada ?	Sim	-
P_9	A calçada Possui Rebaixamento de Veículos correto ?	Sim	10
P_10	Existência de altura livre menor que 2,10 m ?	Não	-
P_11	O Passeio está no padrão da SMPU ?	Não	0
P_12	A testada possui prática de estacionamento sobre o passeio ?	Não	10
P_13	Existe algum dispositivo de Drenagem sobre a calçada ?	Não	0
P_14	Existe PED em frente a testada ?	Não	-
P_15	Existe FTP em frente a testada ?	Não	-
P_16	Classificação geral da calçada pelo pesquisador.	Ótimo(a)	10
