Lote 4 - Rota: Contorno

Diagnóstico da Calçada	Qualidade do Serviço	
Endereço: Av.Contorno, 2231	75	B
Data do Registro: 04/11/2019 15:01:45		
Num. Lote CTM: 60004800145

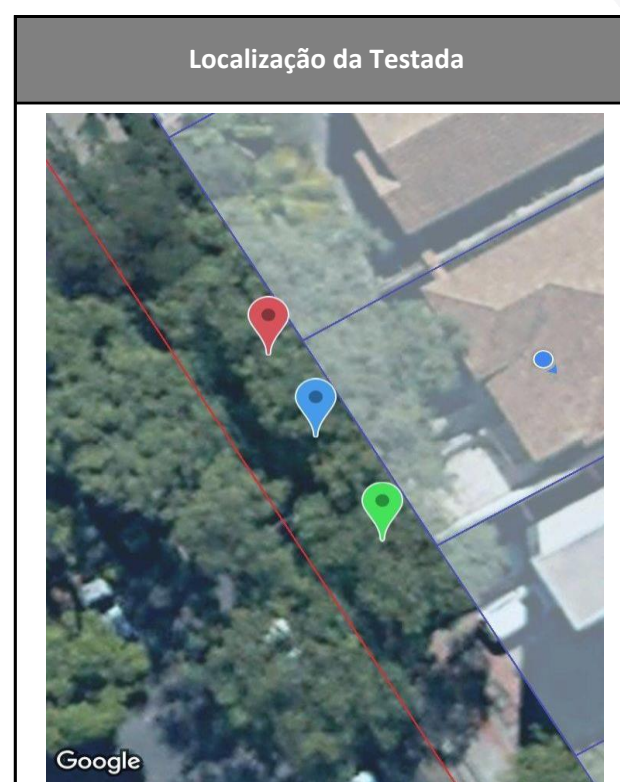
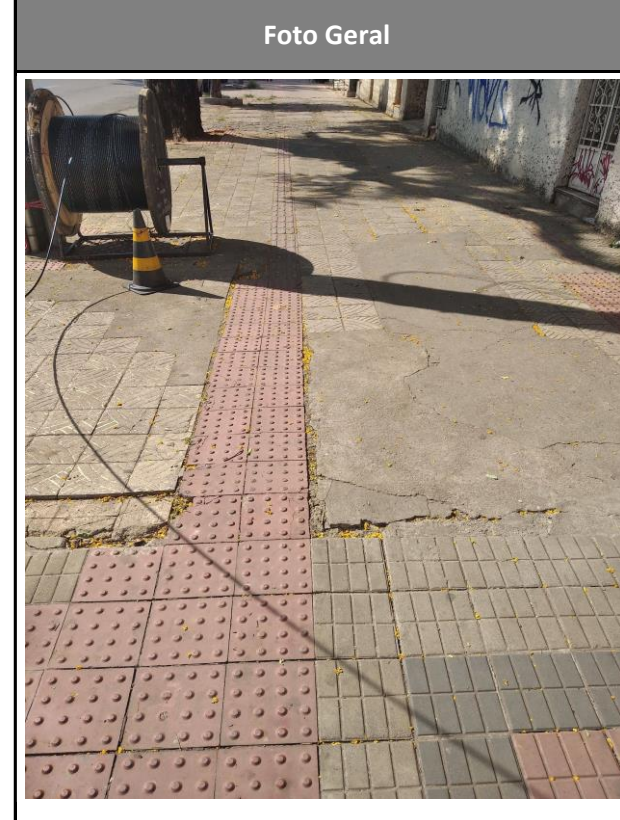
ID	Itens Avaliados	Respostas	Nota
P_1	O Mobiliário urbano está dentro da faixa de serviço de 70 cm ?	Sim	-
P_2	Qual a largura livre do Passeio ?	Acima de 1.50 m	10
P_3	Tipo de revestimento da calçada ?	Ladrilho Hidráulico	10
P_4	Existencia de Buracos ?	Poucos	5
P_5	Condições Gerais do Piso e meio-fio da calçada ?	Regular	5
P_6	Presença de desniveis ?	Nenhum	10
P_7	Tem rebaixamento de calçada para Pedestre ?	Não	10
P_8	Possui piso tátil ao longo da Calçada ?	Sim	-
P_9	A calçada Possui Rebaixamento de Veiculos correto ?	Sim	10
P_10	Existencia de altura livre menor que 2,10 m ?	Não	-
P_11	O Passeio está no padrao da SMPU ?	Não	0
P_12	A testada possui prática de estacionamento sobre o passeio ?	Não	10
P_13	Existe algum dispositivo de Drenagem sobre a calçada ?	Não	0
P_14	Existe PED em frente a testada ?	Não	-
P_15	Existe FTP em frente a testada ?	Não	-
P_16	Classificação geral da calçada pelo pesquisador.	Regular	5

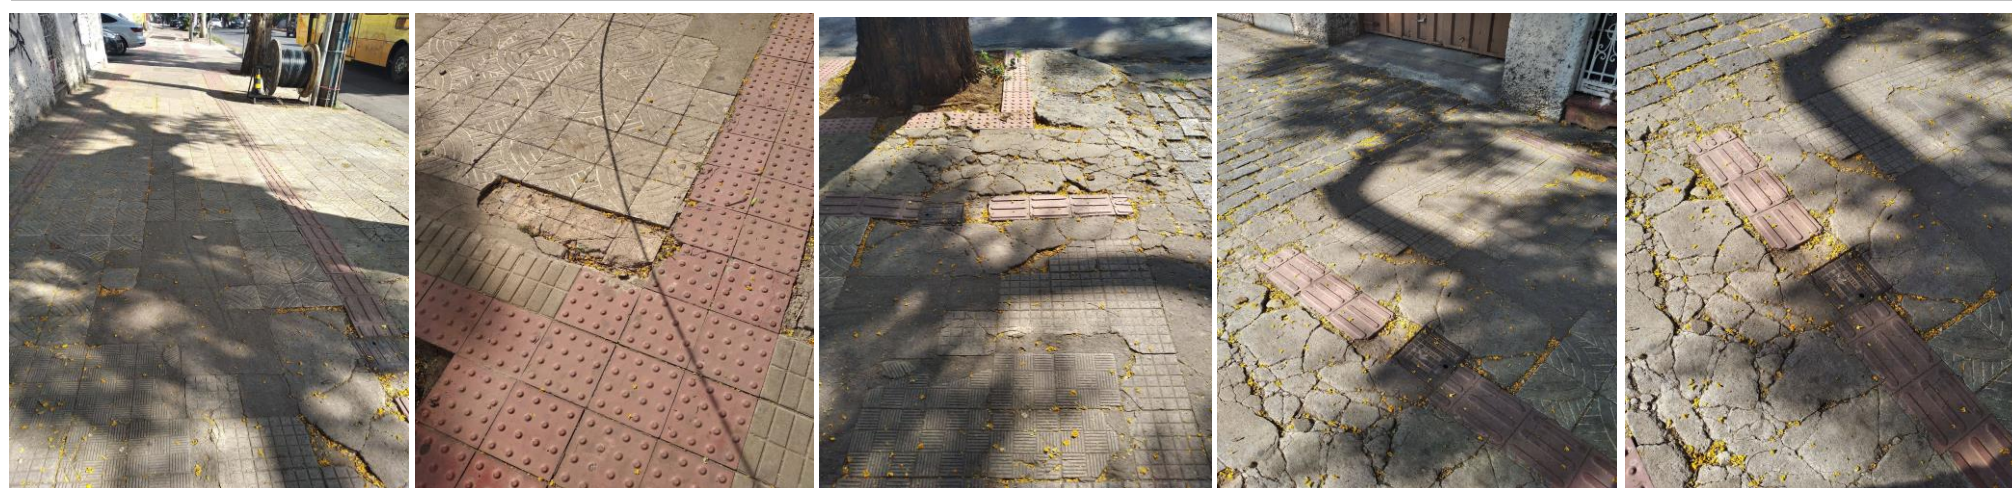
Fotos Complementares - Detalhes do Passeio

ID	Itens Avaliados	Respostas	Nota
P_7_1	Qual tipo do Rebaixo ?	0	0
P_7_1_1	Se for do Tipo 1, Passeio possui largura livre de 1,2 m ?	0	0
P_7_1_2	Se for do Tipo 1, O rebaixo tem abas conforme a norma ?	0	0
P_7_2	A rampa do rebaixo tem Inclinação da norma (8,33%) ?	0	0
P_7_3	O rebaixo possui piso tátil ?	0	0
P_7_3_1	O piso tátil de alerta e direcional do rebaixo está conforme a norma ?	0	0
P_8_1	O piso tátil está no eixo da faixa livre ?	Sim	0
P_8_2	Se tem uma leve mudança de direção está conforme a norma ?	Não	0
P_8_3	Se tem mudança de direção de 90º ou maior está conforme a norma ?	0	0
P_8_4	Se tem mudança de direção de três faixas direcionais está conforme a norma ?	0	0
P_8_5	Se tem mudança de direção de quatro faixas direcionais está conforme a norma?	0	0
P_8_6	Tem piso tátil em pontos de ônibus conforme a norma?	N.A	0
P_8_7	O piso tátil tem conexão com os lotes vizinhos?	Sim	0
P_8_8	O piso tátil está em boas condições aparentes?	Não	0

P_8_9	O piso tátil apresenta desenho com bom senso?	Sim	0
P_13_1	Dispositivo de Drenagem está devidamente instalado e bem conservado?	0	0
P_13_2	Dispositivo de Drenagem oferece risco para caminhamento seguro de pedestre?	0	0
