Diagnóstico da Calçada	Qualidade do Serviço	
Endereço: Praça da Liberdade, 1622	81	B
Data do Registro: 02/11/2019 11:13:09		
Num. Lote CTM: 10188500110

Diagnóstico da Calçada	Qualidade do Serviço		Complemento do Diagnóstico
Endereço: Praça da Liberdade, 1622 Data do Registro: 02/11/2019 11:13:09 Num. Lote CTM: 10188500110	81	B

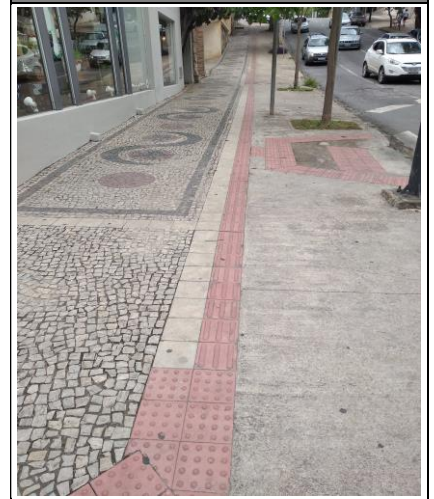
Foto Geral

ID	Itens Avaliados	Respostas	Nota
P_1	O Mobiliário urbano está dentro da faixa de serviço de 70 cm ?	Não	-
P_2	Qual a largura livre do Passeio ?	Acima de 1.50 m	10
P_3	Tipo de revestimento da calçada ?	Pedra Portuguesa	8
P_4	Existência de Buracos ?	Nenhum	10
P_5	Condições Gerais do Piso e meio-fio da calçada ?	Ótimo(a)	10
P_6	Presença de desníveis ?	Nenhum	3
P_7	Tem rebaixamento de calçada para Pedestre ?	Sim	7
P_8	Possui piso tátil ao longo da Calçada ?	Sim	-
P_9	A calçada Possui Rebaixamento de Veículos correto ?	N.A	0
P_10	Existência de altura livre menor que 2,10 m ?	Sim	-
P_11	O Passeio está no padrão da SMPU ?	Não	0
P_12	A testada possui prática de estacionamento sobre o passeio ?	Não	10
P_13	Existe algum dispositivo de Drenagem sobre a calçada ?	Não	0
P_14	Existe PED em frente a testada ?	Não	-
P_15	Existe FTP em frente a testada ?	Sim	-
P_16	Classificação geral da calçada pelo pesquisador.	Ótimo(a)	10

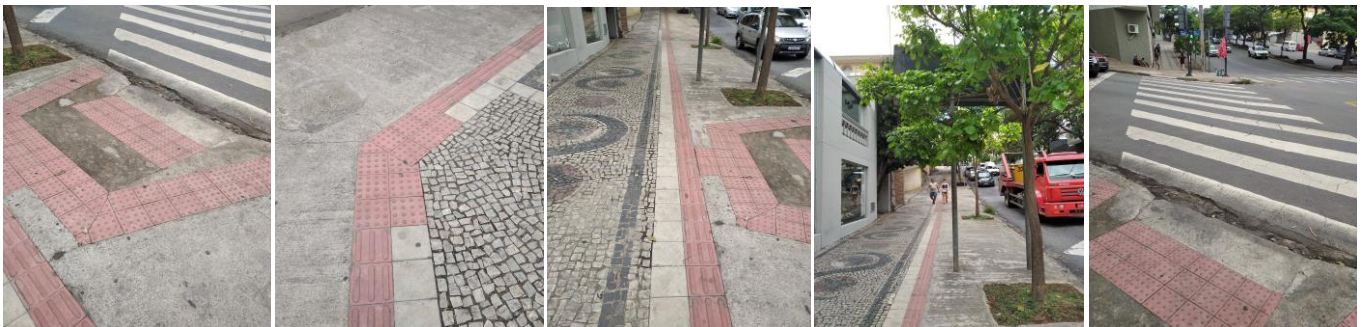
Fotos Complementares - Detalhes do Passeio

ID	Itens Avaliados	Respostas	Nota
P_7_1	Qual tipo do Rebaixo ?	Rebaixo Tipo 1 (trapézio)	0
P_7_1_1	Se for do Tipo 1, Passeio possui largura livre de 1,2 m ?	Sim	0
P_7_1_2	Se for do Tipo 1, O rebaixo tem abas conforme a norma ?	Não	-1
P_7_2	A rampa do rebaixo tem Inclinação da norma (8,33%) ?	Sim	0
P_7_3	O rebaixo possui piso tátil ?	Tem só piso de alerta	-1
P_7_3_1	O piso tátil de alerta e direcional do rebaixo está conforme a norma ?	Sim	0
P_8_1	O piso tátil está no eixo da faixa livre ?	Sim	0
P_8_2	Se tem uma leve mudança de direção está conforme a norma ?	Sim	0
P_8_3	Se tem mudança de direção de 90º ou maior está conforme a norma ?	Sim	0
P_8_4	Se tem mudança de direção de três faixas direcionais está conforme a norma ?	Não	0
P_8_5	Se tem mudança de direção de quatro faixas direcionais está conforme a norma?	N.A	0
P_8_6	Tem piso tátil em pontos de ônibus conforme a norma?	N.A	0
P_8_7	O piso tátil tem conexão com os lotes vizinhos?	Sim	0

P_8_8	O piso tátil está em boas condições aparentes?	Sim	0
P_8_9	O piso tátil apresenta desenho com bom senso?	Sim	0
P_13_1	Dispositivo de Drenagem está devidamente instalado e bem conservado?	0	0
P_13_2	Dispositivo de Drenagem oferece risco para caminamento seguro de pedestre?	0	0
