Diagnóstico da Calçada	Qualidade do Serviço	
Endereço: Av. Portugal, 2854	81	B
Data do Registro: 16/11/2019 12:52:14		
Num. Lote CTM: 200004301245

Diagnóstico da Calçada	Qualidade do Serviço		Complemento do Diagnóstico
Endereço: Av. Portugal, 2854 Data do Registro: 16/11/2019 12:52:14 Num. Lote CTM: 200004301245	81	B

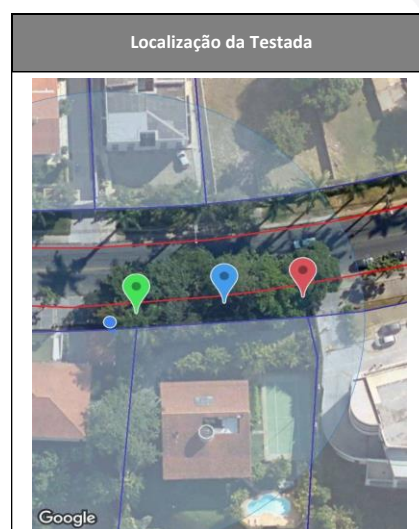
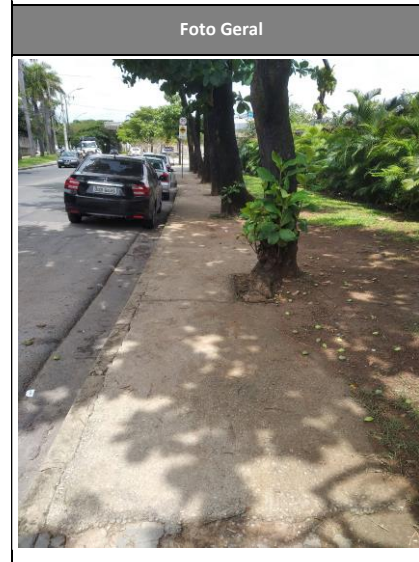
ID	Itens Avaliados	Respostas	Nota
P_1	O Mobiliario urbano está dentro da faixa de serviço de 70 cm ?	Sim	-
P_2	Qual a largura livre do Passeio ?	Entre 0.80 m e 1.20 m	4
P_3	Tipo de revestimento da caçada ?	Concreto	10
P_4	Existencia de Buracos ?	Nenhum	10
P_5	Condições Gerais do Piso e meio-fio da calçada ?	Ótimo(a)	10
P_6	Presença de desniveis ?	Leve	7
P_7	Tem rebaixamento de calçada para Pedestre ?	Não	10
P_8	Possui piso tátil ao longo da Calçada ?	Não	-
P_9	A calçada Possui Rebaixamento de Veiculos correto ?	Sim	10
P_10	Existencia de altura livre menor que 2,10 m ?	Não	-
P_11	O Passeio está no padrao da SMPU ?	Não	0
P_12	A testada possui prática de estacionamento sobre o passeio ?	Não	10
P_13	Existe algum dispositivo de Drenagem sobre a calçada ?	Não	0
P_14	Existe PED em frente a testada ?	Não	-
P_15	Existe FTP em frente a testada ?	Não	-
P_16	Classificação geral da calçada pelo pesquisador.	Ótimo(a)	10
