Diagnóstico da Calçada	Qualidade do Serviço	
Endereço: Rua Conceição do Mato Dentro, 247	75	B
Data do Registro: 28/10/2019 13:33:58		
Num. Lote CTM: 140121000475

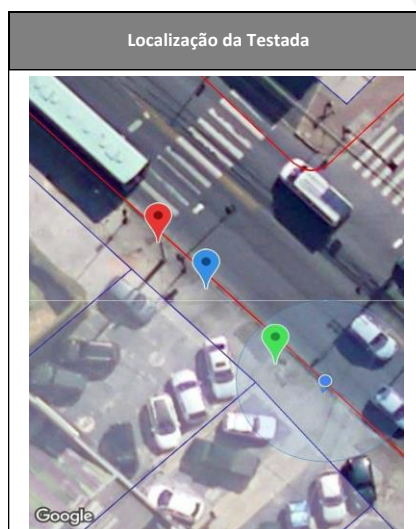
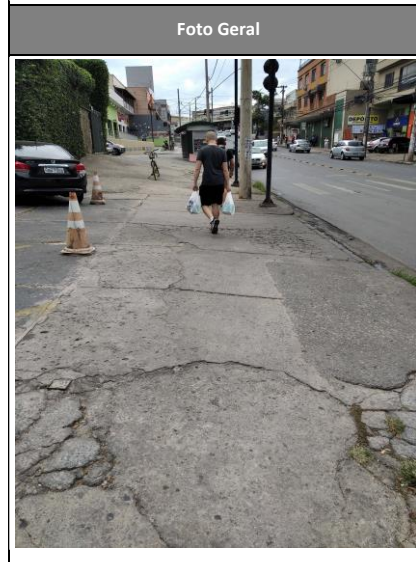
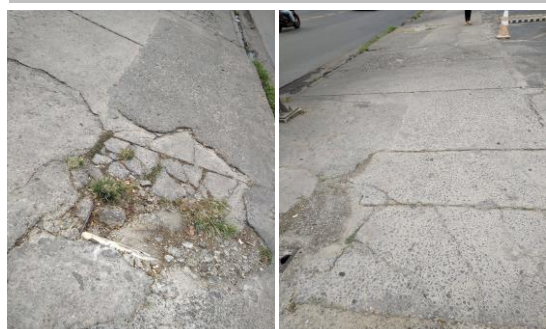
ID	Itens Avaliados	Respostas	Nota
P_1	O Mobiliário urbano está dentro da faixa de serviço de 70 cm ?	Sim	-
P_2	Qual a largura livre do Passeio ?	Acima de 1.50 m	10
P_3	Tipo de revestimento da calçada ?	Concreto	10
P_4	Existência de Buracos ?	Poucos	5
P_5	Condições Gerais do Piso e meio-fio da calçada ?	Regular	5
P_6	Presença de desníveis ?	Nenhum	10
P_7	Tem rebaixamento de calçada para Pedestre ?	Não	10
P_8	Possui piso tátil ao longo da Calçada ?	Não	-
P_9	A calçada Possui Rebaixamento de Veículos correto ?	Sim	10
P_10	Existência de altura livre menor que 2,10 m ?	Não	-
P_11	O Passeio está no padrão da SMPU ?	Não	0
P_12	A testada possui prática de estacionamento sobre o passeio ?	Não	10
P_13	Existe algum dispositivo de Drenagem sobre a calçada ?	Não	0
P_14	Existe PED em frente a testada ?	Não	-
P_15	Existe FTP em frente a testada ?	Não	-
P_16	Classificação geral da calçada pelo pesquisador.	Regular	5
