# Lote 1 - Rota: Padre Pedro Pinto

Diagnóstico da Calçada	Qualidade do Serviço	
Endereço: Rua Padre Pedro Pinto, 6150	49	D
Data do Registro: 13/11/2019 12:02:02		
Num. Lote CTM: 190525500305

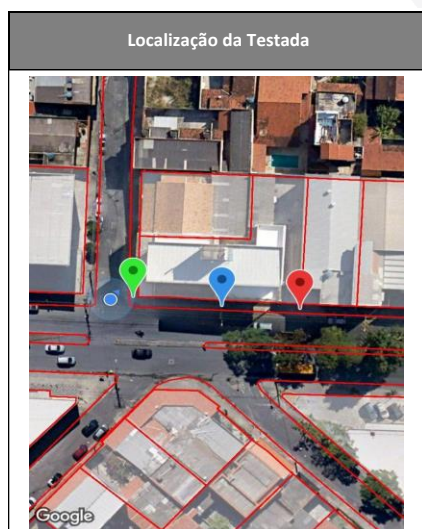
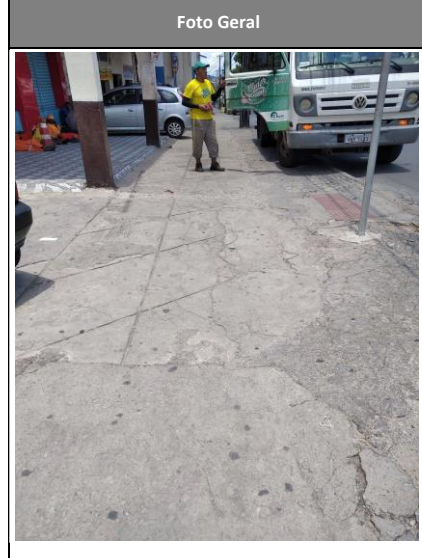
ID	Itens Avaliados	Respostas	Nota
P_1	O Mobiliário urbano está dentro da faixa de serviço de 70 cm ?	Sim	-
P_2	Qual a largura livre do Passeio ?	Acima de 1.50 m	10
P_3	Tipo de revestimento da calçada ?	Concreto	10
P_4	Existência de Buracos ?	Poucos	5
P_5	Condições Gerais do Piso e meio-fio da calçada ?	Péssimo	0
P_6	Presença de desníveis ?	Leve	7
P_7	Tem rebaixamento de calçada para Pedestre ?	Sim	7
P_8	Possui piso tátil ao longo da Calçada ?	Não	-
P_9	A calçada Possui Rebaixamento de Veículos correto ?	Não	0
P_10	Existência de altura livre menor que 2,10 m ?	Não	-
P_11	O Passeio está no padrão da SMPU ?	Não	0
P_12	A testada possui prática de estacionamento sobre o passeio ?	Não	10
P_13	Existe algum dispositivo de Drenagem sobre a calçada ?	Não	0
P_14	Existe PED em frente a testada ?	Sim	-
P_15	Existe FTP em frente a testada ?	Não	-
P_16	Classificação geral da calçada pelo pesquisador.	Ruim	0
