Lote 4 - Rota: Raja Gabáglia

Diagnóstico da Calçada	Qualidade do Serviço	
Endereço: Av. Raja Gabaglia, 1751	41	D
Data do Registro: 07/11/2019 15:22:02		
Num. Lote CTM: 91048300680

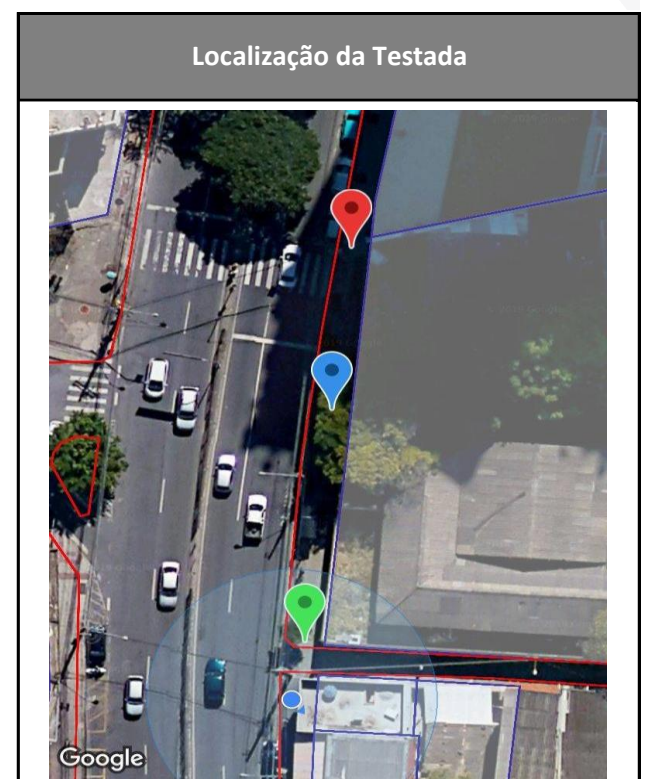
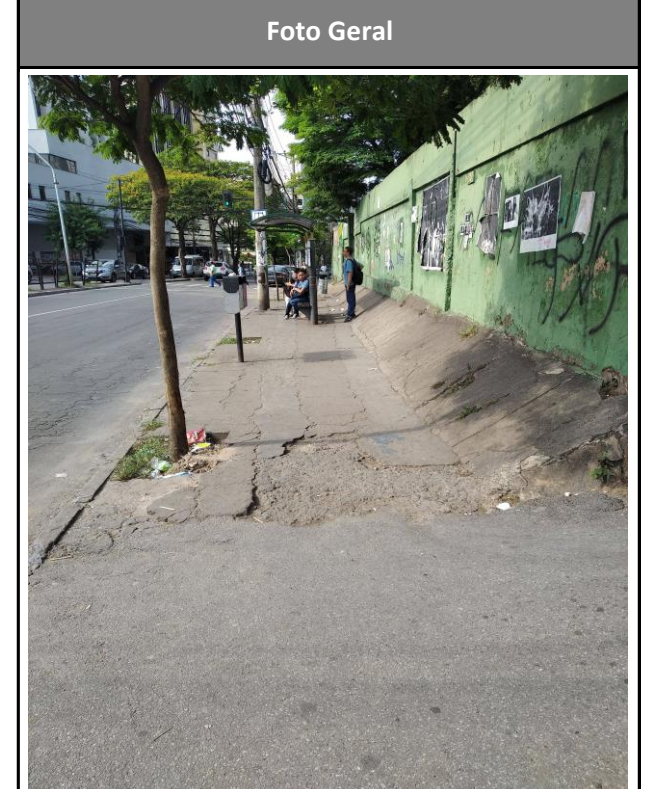
ID	Itens Avaliados	Respostas	Nota
P_1	O Mobiliário urbano está dentro da faixa de serviço de 70 cm ?	Sim	-
P_2	Qual a largura livre do Passeio ?	Entre 1.20 m e 1.50 m	6
P_3	Tipo de revestimento da calçada ?	Concreto	10
P_4	Existencia de Buracos ?	Poucos	5
P_5	Condições Gerais do Piso e meio-fio da calçada ?	Péssimo	0
P_6	Presença de desniveis ?	Severo	0
P_7	Tem rebaixamento de calçada para Pedestre ?	Não	10
P_8	Possui piso tátil ao longo da Calçada ?	Não	-
P_9	A calçada Possui Rebaixamento de Veiculos correto ?	Não	0
P_10	Existencia de altura livre menor que 2,10 m ?	Não	-
P_11	O Passeio está no padrao da SMPU ?	Não	0
P_12	A testada possui prática de estacionamento sobre o passeio ?	Não	10
P_13	Existe algum dispositivo de Drenagem sobre a calçada ?	Não	0
P_14	Existe PED em frente a testada ?	Sim	-
P_15	Existe FTP em frente a testada ?	Não	-
P_16	Classificação geral da calçada pelo pesquisador.	Ruim	0
