Lote 1 - Rota: Noroeste

FRATAR
ENGENHARIA CONSULTIVA

Diagnóstico da Calçada	Qualidade do Serviço	
Endereço: Av. Brigadeiro Eduardo Gomes, 1270	70	C
Data do Registro: 13/11/2019 14:44:00		
Num. Lote CTM: 130641200180

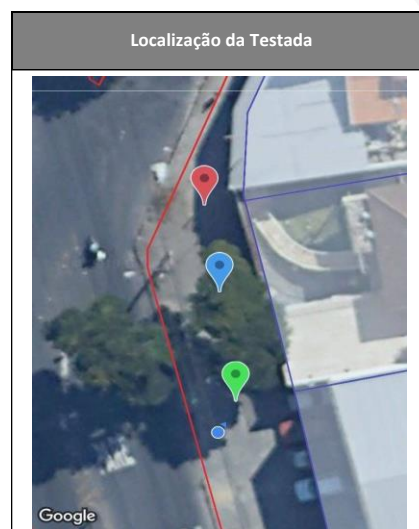
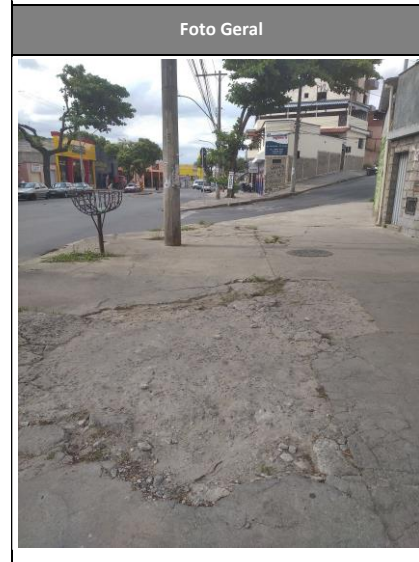
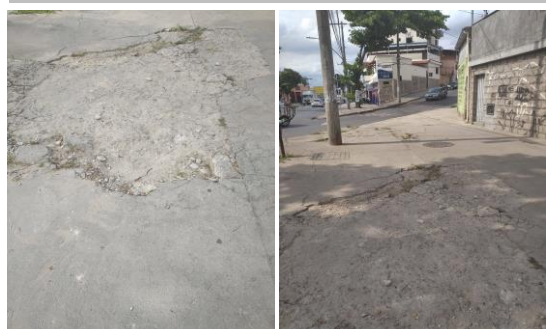
ID	Itens Avaliados	Respostas	Nota
P_1	O Mobiliário urbano está dentro da faixa de serviço de 70 cm ?	Sim	-
P_2	Qual a largura livre do Passeio ?	Acima de 1.50 m	10
P_3	Tipo de revestimento da calçada ?	Concreto	10
P_4	Existência de Buracos ?	Poucos	5
P_5	Condições Gerais do Piso e meio-fio da calçada ?	Regular	5
P_6	Presença de desníveis ?	Nenhum	10
P_7	Tem rebaixamento de calçada para Pedestre ?	Não	10
P_8	Possui piso tátil ao longo da Calçada ?	Não	-
P_9	A calçada Possui Rebaixamento de Veículos correto ?	Sim	10
P_10	Existência de altura livre menor que 2,10 m ?	Não	-
P_11	O Passeio está no padrão da SMPU ?	Não	0
P_12	A testada possui prática de estacionamento sobre o passeio ?	Não	10
P_13	Existe algum dispositivo de Drenagem sobre a calçada ?	Não	0
P_14	Existe PED em frente a testada ?	Não	-
P_15	Existe FTP em frente a testada ?	Não	-
P_16	Classificação geral da calçada pelo pesquisador.	Ruim	0
