Diagnóstico da Calçada	Qualidade do Serviço	
Endereço: Av. Augusto de Lima, 1263	68	C
Data do Registro: 07/11/2019 07:45:16		
Num. Lote CTM: 10308300305

Diagnóstico da Calçada	Qualidade do Serviço		Complemento do Diagnóstico
Endereço: Av. Augusto de Lima, 1263 Data do Registro: 07/11/2019 07:45:16 Num. Lote CTM: 10308300305	68	C

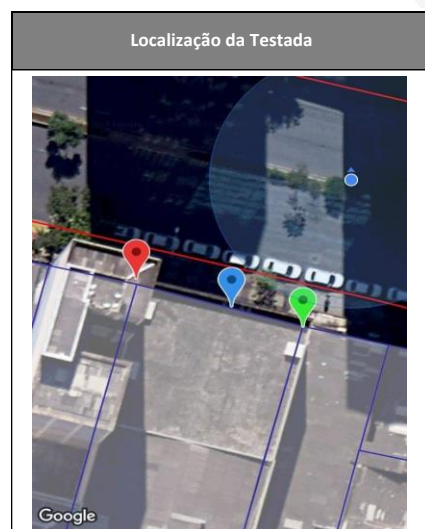
ID	Itens Avaliados	Respostas	Nota
P_1	O Mobiliario urbano está dentro da faixa de serviço de 70 cm ?	Sim	-
P_2	Qual a largura livre do Passeio ?	Acima de 1.50 m	10
P_3	Tipo de revestimento da caçada ?	Pedra Portuguesa	8
P_4	Existencia de Buracos ?	Poucos	5
P_5	Condições Gerais do Piso e meio-fio da calçada ?	Regular	5
P_6	Presença de desniveis ?	Nenhum	10
P_7	Tem rebaixamento de calçada para Pedestre ?	Não	10
P_8	Possui piso tátil ao longo da Calçada ?	Não	-
P_9	A calçada Possui Rebaixamento de Veiculos correto ?	N.A	0
P_10	Existencia de altura livre menor que 2,10 m ?	Não	-
P_11	O Passeio está no padrao da SMPU ?	Não	0
P_12	A testada possui prática de estacionamento sobre o passeio ?	Não	10
P_13	Existe algum dispositivo de Drenagem sobre a calçada ?	Não	0
P_14	Existe PED em frente a testada ?	Não	-
P_15	Existe FTP em frente a testada ?	Não	-
P_16	Classificação geral da calçada pelo pesquisador.	Ótimo(a)	10
