# Lote 1 - Rota: Noroeste

Diagnóstico da Calçada	Qualidade do Serviço	
Endereço: Av. Ivaí, 30	63	C
Data do Registro: 25/11/2019 15:36:20		
Num. Lote CTM: 130580000810

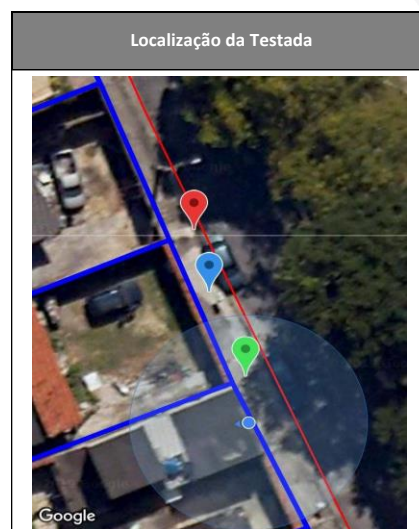
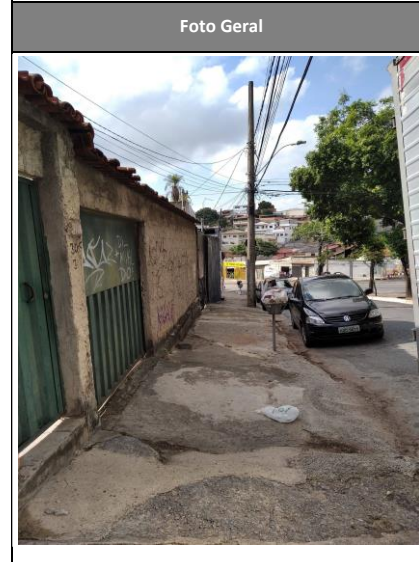
ID	Itens Avaliados	Respostas	Nota
P_1	O Mobiliário urbano está dentro da faixa de serviço de 70 cm ?	Sim	-
P_2	Qual a largura livre do Passeio ?	Acima de 1.50 m	10
P_3	Tipo de revestimento da calçada ?	Pedra Portuguesa	8
P_4	Existência de Buracos ?	Poucos	5
P_5	Condições Gerais do Piso e meio-fio da calçada ?	Regular	5
P_6	Presença de desníveis ?	Nenhum	10
P_7	Tem rebaixamento de calçada para Pedestre ?	Não	10
P_8	Possui piso tátil ao longo da Calçada ?	Não	-
P_9	A calçada Possui Rebaixamento de Veículos correto ?	Não	0
P_10	Existência de altura livre menor que 2,10 m ?	Não	-
P_11	O Passeio está no padrão da SMPU ?	Não	0
P_12	A testada possui prática de estacionamento sobre o passeio ?	Não	10
P_13	Existe algum dispositivo de Drenagem sobre a calçada ?	Não	0
P_14	Existe PED em frente a testada ?	Não	-
P_15	Existe FTP em frente a testada ?	Não	-
P_16	Classificação geral da calçada pelo pesquisador.	Regular	5
