Diagnóstico da Calçada	Qualidade do Serviço	
Endereço: Av. Brigadeiro Eduardo Gomes, 860	60	C
Data do Registro: 13/11/2019 13:57:07		
Num. Lote CTM: 130106900240

Lote 1 - Rota: Noroeste

FRATAR
ENGENHARIA CONSULTIVA

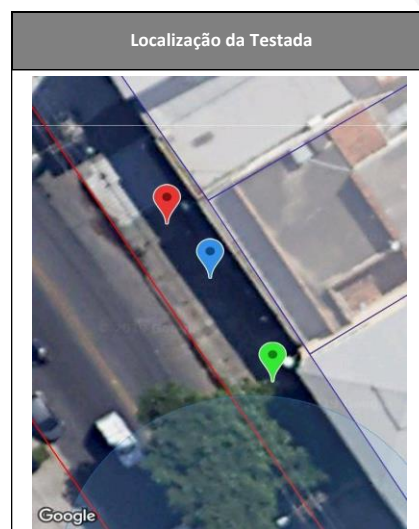
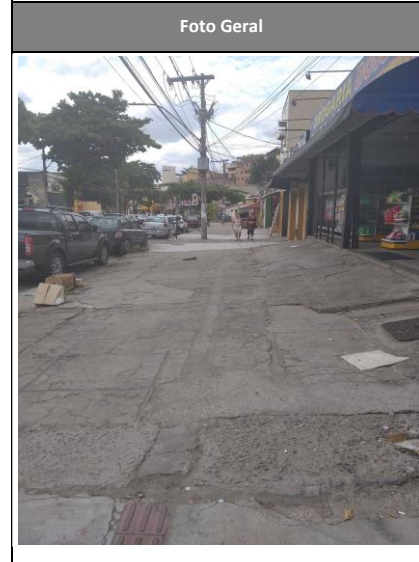
ID	Itens Avaliados	Respostas	Nota
P_1	O Mobiliário urbano está dentro da faixa de serviço de 70 cm ?	Sim	-
P_2	Qual a largura livre do Passeio ?	Acima de 1.50 m	10
P_3	Tipo de revestimento da calçada ?	Concreto	10
P_4	Existência de Buracos ?	Poucos	5
P_5	Condições Gerais do Piso e meio-fio da calçada ?	Regular	5
P_6	Presença de desníveis ?	Nenhum	10
P_7	Tem rebaixamento de calçada para Pedestre ?	Não	10
P_8	Possui piso tátil ao longo da Calçada ?	Não	-
P_9	A calçada Possui Rebaixamento de Veículos correto ?	Não	0
P_10	Existência de altura livre menor que 2,10 m ?	Não	-
P_11	O Passeio está no padrão da SMPU ?	Não	0
P_12	A testada possui prática de estacionamento sobre o passeio ?	Não	10
P_13	Existe algum dispositivo de Drenagem sobre a calçada ?	Não	0
P_14	Existe PED em frente a testada ?	Não	-
P_15	Existe FTP em frente a testada ?	Não	-
P_16	Classificação geral da calçada pelo pesquisador.	Ruim	0
