Lote 4 - Rota: Raja Gabágia

FRATAR
ENGENHARIA CONSULTIVA

Diagnóstico da Calçada	Qualidade do Serviço	
Endereço: Av. Raja Gabaglia, 3230	52	C
Data do Registro: 11/11/2019 09:33:03		
Num. Lote CTM: 90999201110

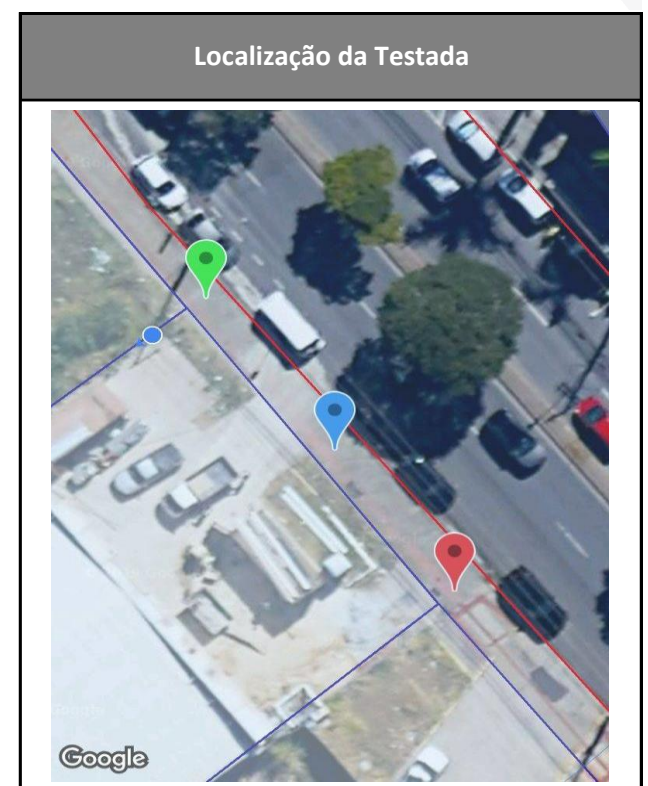
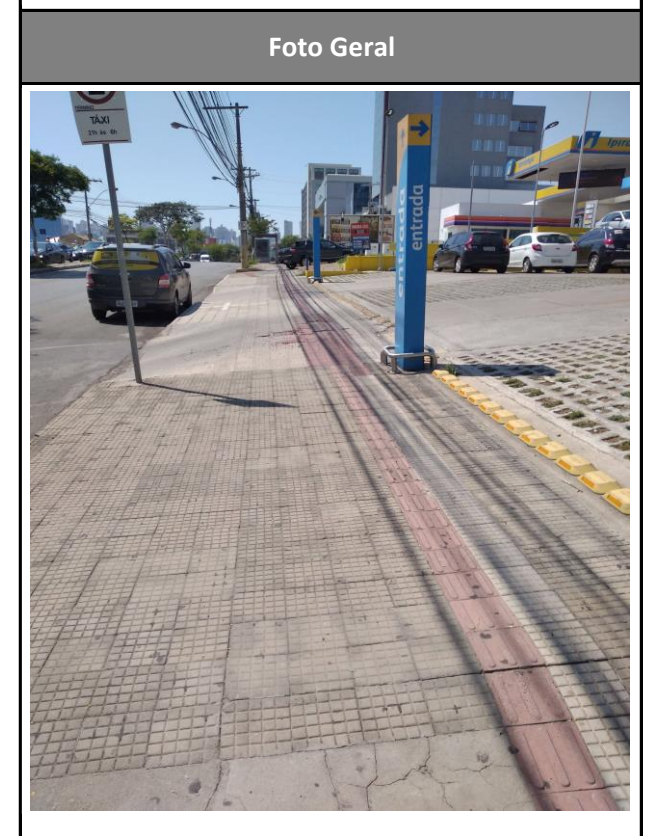
ID	Itens Avaliados	Respostas	Nota
P_1	O Mobiliário urbano está dentro da faixa de serviço de 70 cm ?	Sim	-
P_2	Qual a largura livre do Passeio ?	Acima de 1.50 m	10
P_3	Tipo de revestimento da caçada ?	Ladrilho Hidráulico	10
P_4	Existencia de Buracos ?	Poucos	5
P_5	Condições Gerais do Piso e meio-fio da calçada ?	Regular	5
P_6	Presença de desniveis ?	Leve	7
P_7	Tem rebaixamento de calçada para Pedestre ?	Não	10
P_8	Possui piso tátil ao longo da Calçada ?	Sim	-
P_9	A calçada Possui Rebaixamento de Veiculos correto ?	Não	0
P_10	Existencia de altura livre menor que 2,10 m ?	Não	-
P_11	O Passeio está no padrao da SMPU ?	Não	0
P_12	A testada possui prática de estacionamento sobre o passeio ?	Sim	0
P_13	Existe algum dispositivo de Drenagem sobre a calçada ?	Não	0
P_14	Existe PED em frente a testada ?	Não	-
P_15	Existe FTP em frente a testada ?	Não	-
P_16	Classificação geral da calçada pelo pesquisador.	Regular	5

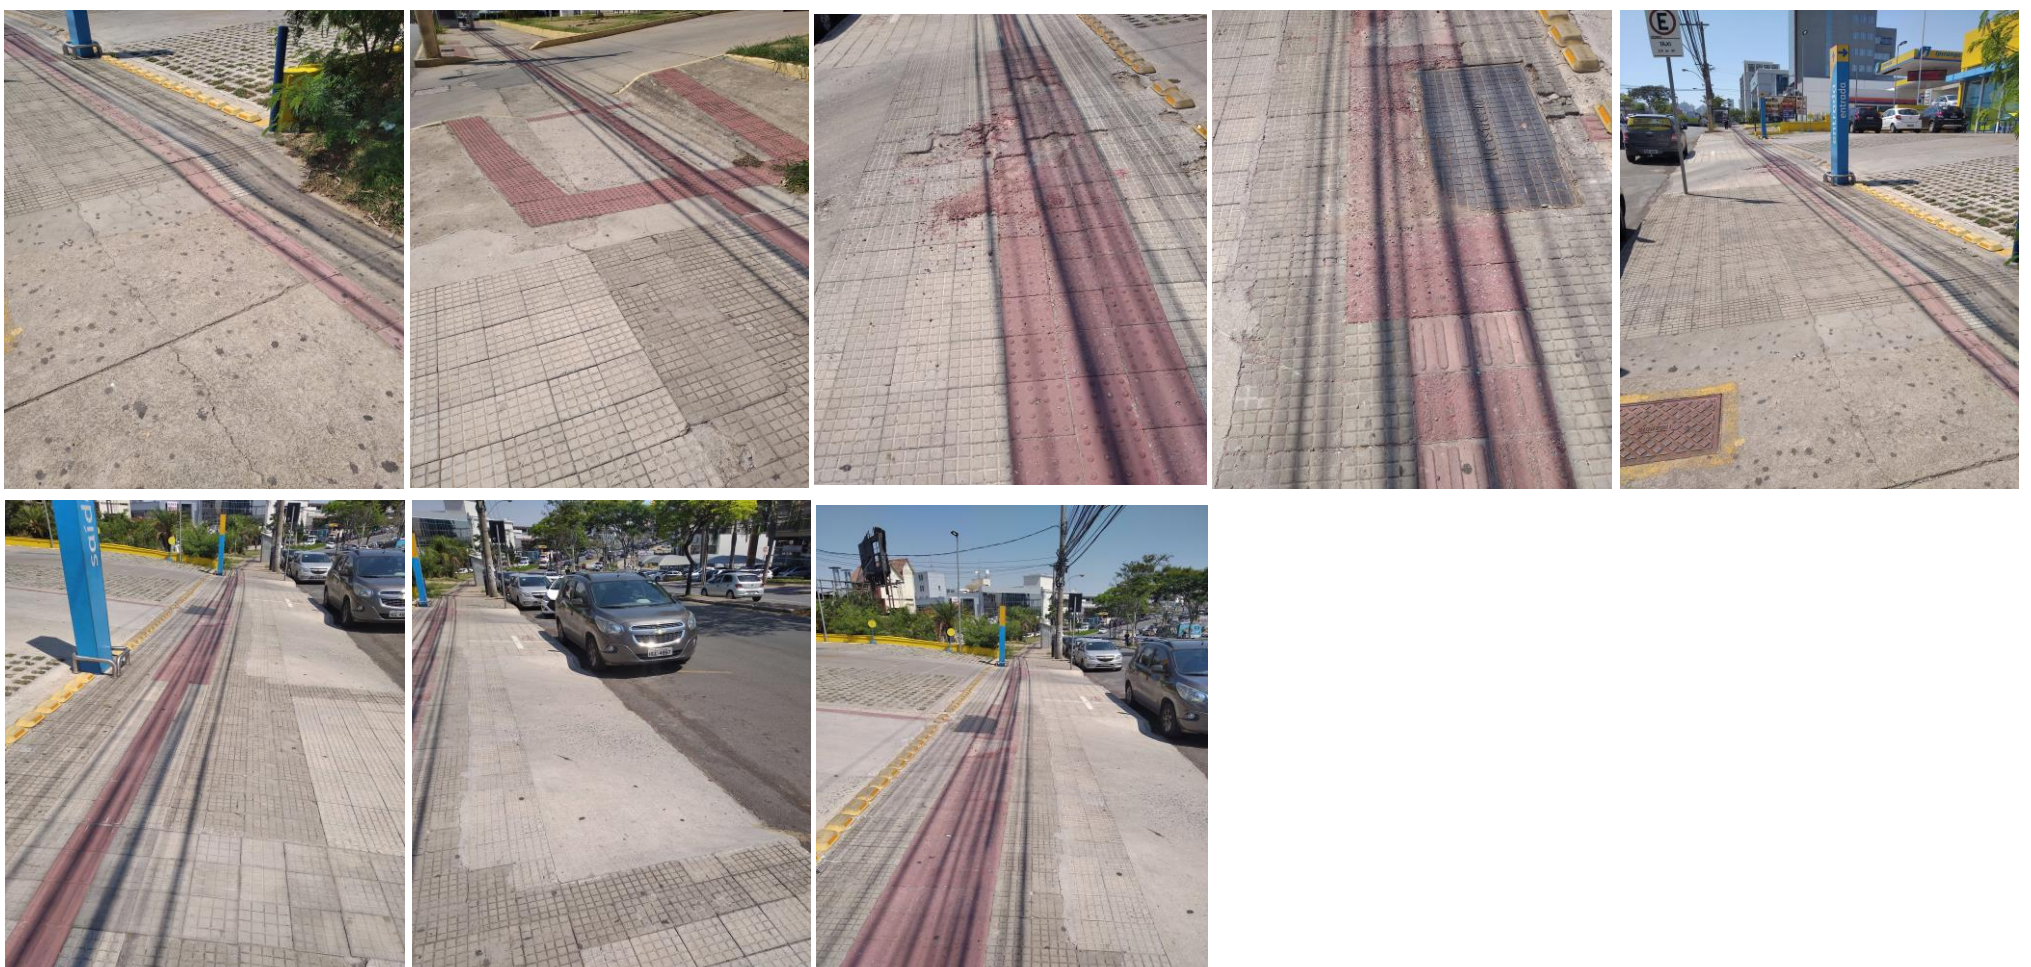
Fotos Complementares - Detalhes do Passeio

ID	Itens Avaliados	Respostas	Nota
P_7_1	Qual tipo do Rebaixo ?	0	0
P_7_1_1	Se for do Tipo 1, Passeio possui largura livre de 1,2 m ?	0	0
P_7_1_2	Se for do Tipo 1, O rebaixo tem abas conforme a norma ?	0	-1
P_7_2	A rampa do rebaixo tem Inclinação da norma (8,33%) ?	0	0
P_7_3	O rebaixo possui piso tátil ?	0	0
P_7_3_1	O piso tátil de alerta e direcional do rebaixo está conforme a norma ?	0	0
P_8_1	O piso tátil está no eixo da faixa livre ?	Não	0
P_8_2	Se tem uma leve mudança de direção está conforme a norma ?	Não	0
P_8_3	Se tem mudança de direção de 90º ou maior está conforme a norma ?	0	0
P_8_4	Se tem mudança de direção de três faixas direcionais está conforme a norma ?	0	0
P_8_5	Se tem mudança de direção de quatro faixas direcionais está conforme a norma?	0	0
P_8_6	Tem piso tátil em pontos de ônibus conforme a norma?	N.A	0
P_8_7	O piso tátil tem conexão com os lotes vizinhos?	Sim	0
P_8_8	O piso tátil está em boas condições aparentes?	Não	0

P_8_9	O piso tátil apresenta desenho com bom senso?	Sim	0
P_13_1	Dispositivo de Drenagem está devidamente instalado e bem conservado?	0	0
P_13_2	Dispositivo de Drenagem oferece risco para caminhamento seguro de pedestre?	0	0
