Diagnóstico da Calçada	Qualidade do Serviço	
Endereço: Rua Curitiba, 1686	78	B
Data do Registro: 12/11/2019 09:38:52		
#N/D

Diagnóstico da Calçada	Qualidade do Serviço		Complemento do Diagnóstico
Endereço: Rua Curitiba, 1686 Data do Registro: 12/11/2019 09:38:52 #N/D	78	B

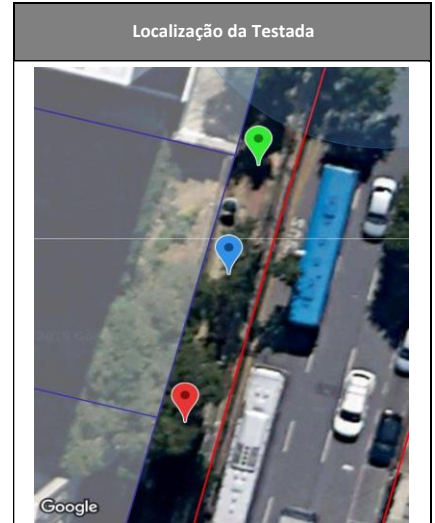
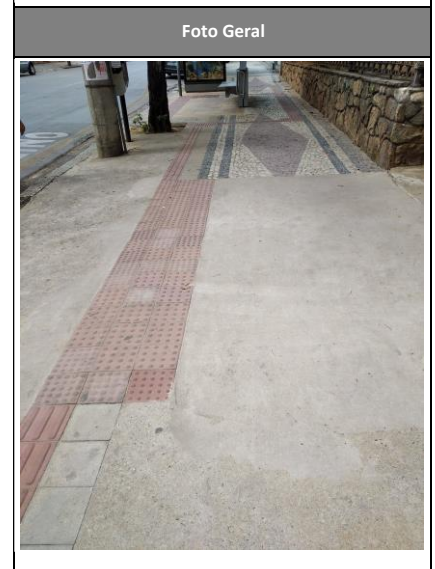
ID	Itens Avaliados	Respostas	Nota
P_1	O Mobiliário urbano está dentro da faixa de serviço de 70 cm ?	Sim	-
P_2	Qual a largura livre do Passeio ?	Acima de 1.50 m	10
P_3	Tipo de revestimento da calçada ?	Pedra Portuguesa	8
P_4	Existência de Buracos ?	Nenhum	10
P_5	Condições Gerais do Piso e meio-fio da calçada ?	Ótimo(a)	10
P_6	Presença de desníveis ?	Nenhum	10
P_7	Tem rebaixamento de calçada para Pedestre ?	Não	10
P_8	Possui piso tátil ao longo da Calçada ?	Sim	-
P_9	A calçada Possui Rebaixamento de Veículos correto ?	Não	0
P_10	Existência de altura livre menor que 2,10 m ?	Não	-
P_11	O Passeio está no padrão da SMPU ?	Não	0
P_12	A testada possui prática de estacionamento sobre o passeio ?	Não	10
P_13	Existe algum dispositivo de Drenagem sobre a calçada ?	Não	0
P_14	Existe PED em frente a testada ?	Sim	-
P_15	Existe FTP em frente a testada ?	Não	-
P_16	Classificação geral da calçada pelo pesquisador.	Ótimo(a)	10
