Diagnóstico da Calçada	Qualidade do Serviço	
Endereço: Rua Curitiba, 971	78	B
Data do Registro: 12/11/2019 11:29:04		
#N/D

Diagnóstico da Calçada	Qualidade do Serviço		Complemento do Diagnóstico
Endereço: Rua Curitiba, 971 Data do Registro: 12/11/2019 11:29:04 #N/D	78	B

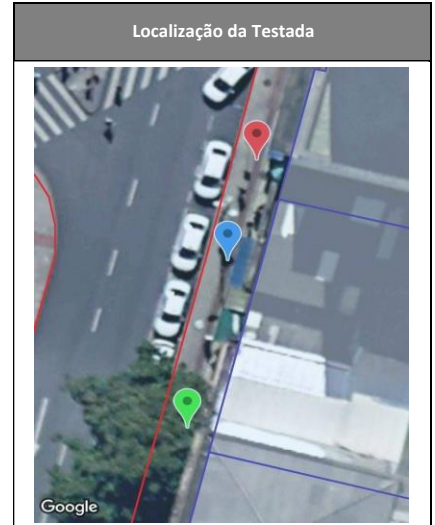
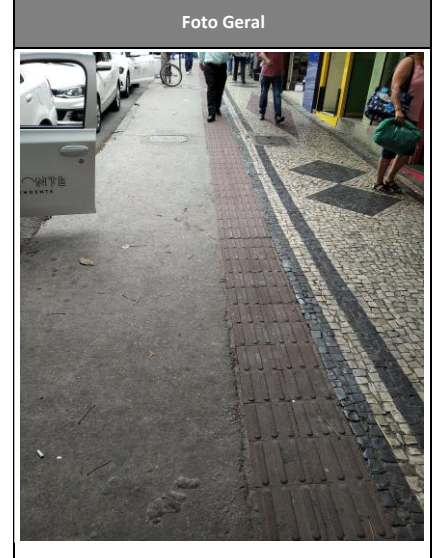
ID	Itens Avaliados	Respostas	Nota
P_1	O Mobiliário urbano está dentro da faixa de serviço de 70 cm ?	Sim	-
P_2	Qual a largura livre do Passeio ?	Acima de 1.50 m	10
P_3	Tipo de revestimento da calçada ?	Pedra Portuguesa	8
P_4	Existência de Buracos ?	Nenhum	10
P_5	Condições Gerais do Piso e meio-fio da calçada ?	Ótimo(a)	10
P_6	Presença de desníveis ?	Nenhum	10
P_7	Tem rebaixamento de calçada para Pedestre ?	Não	10
P_8	Possui piso tátil ao longo da Calçada ?	Sim	-
P_9	A calçada Possui Rebaixamento de Veículos correto ?	N.A	0
P_10	Existência de altura livre menor que 2,10 m ?	Não	-
P_11	O Passeio está no padrão da SMPU ?	Não	0
P_12	A testada possui prática de estacionamento sobre o passeio ?	Não	10
P_13	Existe algum dispositivo de Drenagem sobre a calçada ?	Não	0
P_14	Existe PED em frente a testada ?	Não	-
P_15	Existe FTP em frente a testada ?	Não	-
P_16	Classificação geral da calçada pelo pesquisador.	Ótimo(a)	10

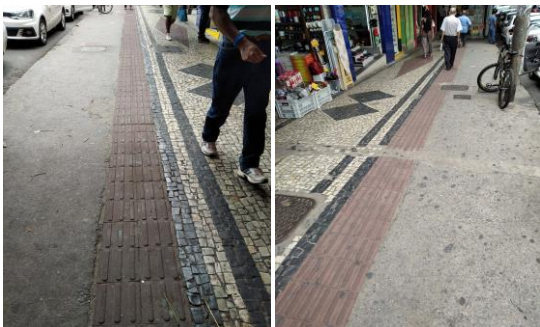
Fotos Complementares - Detalhes do Passeio

ID	Itens Avaliados	Respostas	Nota
P_7_1	Qual tipo do Rebaixo ?	0	0
P_7_1_1	Se for do Tipo 1, Passeio possui largura livre de 1,2 m ?	0	0
P_7_1_2	Se for do Tipo 1, O rebaixo tem abas conforme a norma ?	0	-1
P_7_2	A rampa do rebaixo tem Inclinação da norma (8,33%) ?	0	0
P_7_3	O rebaixo possui piso tátil ?	0	-1
P_7_3_1	O piso tátil de alerta e direcional do rebaixo está conforme a norma ?	0	-1
P_8_1	O piso tátil está no eixo da faixa livre ?	Não	0
P_8_2	Se tem uma leve mudança de direção está conforme a norma ?	Não	0
P_8_3	Se tem mudança de direção de 90º ou maior está conforme a norma ?	0	0
P_8_4	Se tem mudança de direção de três faixas direcionais está conforme a norma ?	0	0
P_8_5	Se tem mudança de direção de quatro faixas direcionais está conforme a norma?	0	0
P_8_6	Tem piso tátil em pontos de ônibus conforme a norma?	N.A	0
P_8_7	O piso tátil tem conexão com os lotes vizinhos?	Sim	0
P_8_8	O piso tátil está em boas condições aparentes?	Sim	0

P_8_9	O piso tátil apresenta desenho com bom senso?	Sim	0
P_13_1	Dispositivo de Drenagem está devidamente instalado e bem conservado?	0	0
P_13_2	Dispositivo de Drenagem oferece risco para caminamento seguro de pedestre?	0	0
