Lote 1 - Rota: Padre Pedro Pinto

FRATAR
ENGENHARIA CONSULTIVA

Diagnóstico da Calçada	Qualidade do Serviço	
Endereço: Rua Padre Pedro Pinto, 2606	35	D
Data do Registro: 21/11/2019 11:14:23		
Num. Lote CTM: 190232000040

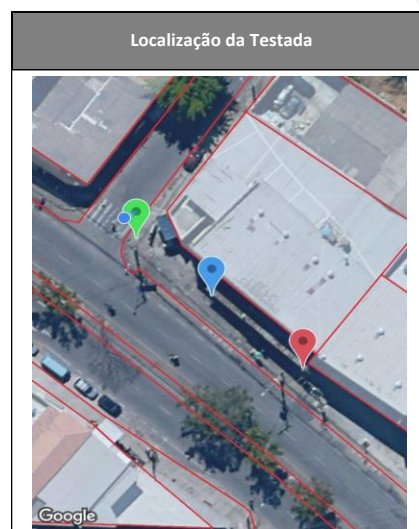
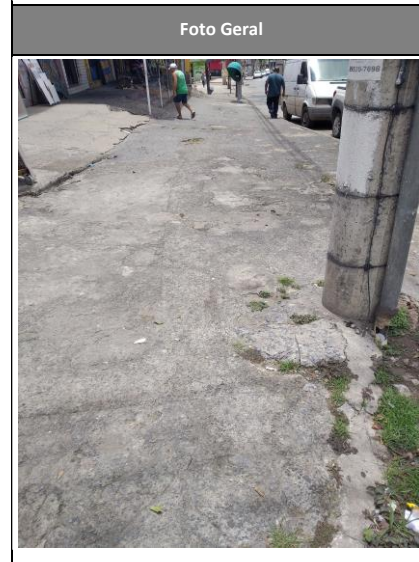
ID	Itens Avaliados	Respostas	Nota
P_1	O Mobiliário urbano está dentro da faixa de serviço de 70 cm ?	Sim	-
P_2	Qual a largura livre do Passeio ?	Acima de 1.50 m	10
P_3	Tipo de revestimento da calçada ?	Concreto	10
P_4	Existência de Buracos ?	Poucos	5
P_5	Condições Gerais do Piso e meio-fio da calçada ?	Péssimo	0
P_6	Presença de desníveis ?	Severo	0
P_7	Tem rebaixamento de calçada para Pedestre ?	Não, mas deveria ter.	0
P_8	Possui piso tátil ao longo da Calçada ?	Não	-
P_9	A calçada Possui Rebaixamento de Veículos correto ?	N.A	0
P_10	Existência de altura livre menor que 2,10 m ?	Não	-
P_11	O Passeio está no padrão da SMPU ?	Não	0
P_12	A testada possui prática de estacionamento sobre o passeio ?	Não	10
P_13	Existe algum dispositivo de Drenagem sobre a calçada ?	Não	0
P_14	Existe PED em frente a testada ?	Sim	-
P_15	Existe FTP em frente a testada ?	Não	-
P_16	Classificação geral da calçada pelo pesquisador.	Ruim	0
