Lote 1 - Rota: Noroeste

Diagnóstico da Calçada	Qualidade do Serviço	
Endereço: Av. Brigadeiro Eduardo Gomes, 2260	85	B
Data do Registro: 13/11/2019 16:06:07		
Num. Lote CTM: 130629200140

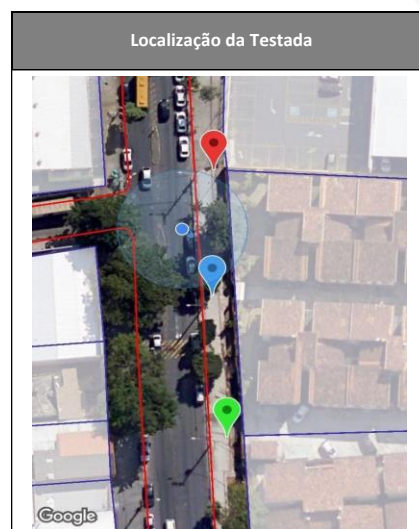
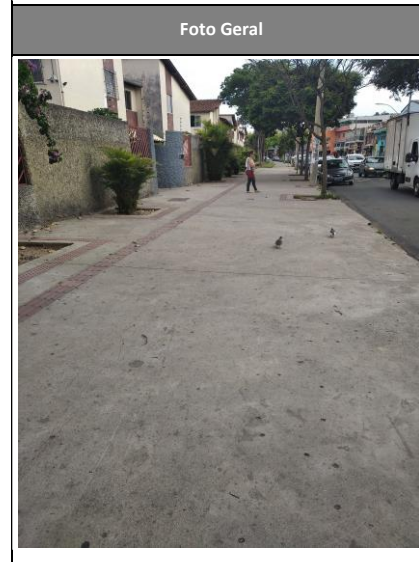
ID	Itens Avaliados	Respostas	Nota
P_1	O Mobiliário urbano está dentro da faixa de serviço de 70 cm ?	Sim	-
P_2	Qual a largura livre do Passeio ?	Acima de 1.50 m	10
P_3	Tipo de revestimento da calçada ?	Concreto	10
P_4	Existência de Buracos ?	Nenhum	10
P_5	Condições Gerais do Piso e meio-fio da calçada ?	Ótimo(a)	10
P_6	Presença de desníveis ?	Nenhum	10
P_7	Tem rebaixamento de calçada para Pedestre ?	Não	10
P_8	Possui piso tátil ao longo da Calçada ?	Sim	-
P_9	A calçada Possui Rebaixamento de Veículos correto ?	N.A	0
P_10	Existência de altura livre menor que 2,10 m ?	Não	-
P_11	O Passeio está no padrão da SMPU ?	Sim	5
P_12	A testada possui prática de estacionamento sobre o passeio ?	Não	10
P_13	Existe algum dispositivo de Drenagem sobre a calçada ?	Não	0
P_14	Existe PED em frente a testada ?	Não	-
P_15	Existe FTP em frente a testada ?	Não	-
P_16	Classificação geral da calçada pelo pesquisador.	Ótimo(a)	10
