# Lote 5 - Rota: Afonso Pena

Diagnóstico da Calçada	Qualidade do Serviço	
Endereço: Rua Rio Grande do Norte, 784	<b>61</b>	<b>C</b>
Data do Registro: 14/11/2019 11:53:25		
Num. Lote CTM: 10195800455

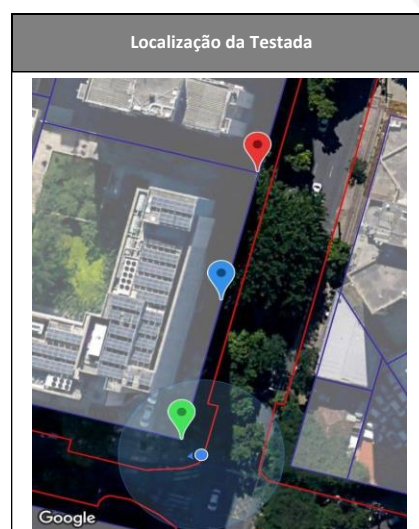
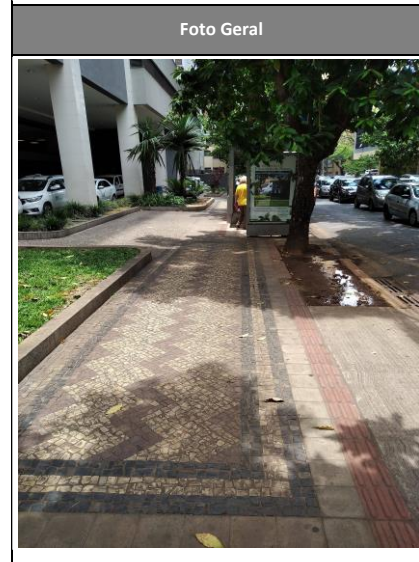
ID	Itens Avaliados	Respostas	Nota
P_1	O Mobiliario urbano está dentro da faixa de serviço de 70 cm ?	Sim	-
P_2	Qual a largura livre do Passeio ?	Acima de 1.50 m	10
P_3	Tipo de revestimento da caçada ?	Pedra Portuguesa	8
P_4	Existencia de Buracos ?	Poucos	10
P_5	Condições Gerais do Piso e meio-fio da calçada ?	Ótimo(a)	10
P_6	Presença de desníveis ?	Nenhum	10
P_7	Tem rebaixamento de calçada para Pedestre ?	Sim	7
P_8	Possui piso tátil ao longo da Calçada ?	Sim	-
P_9	A calçada Possui Rebaixamento de Veiculos correto ?	Não	0
P_10	Existencia de altura livre menor que 2,10 m ?	Não	-
P_11	O Passeio está no padrao da SMPU ?	Não	0
P_12	A testada possui prática de estacionamento sobre o passeio ?	Não	10
P_13	Existe algum dispositivo de Drenagem sobre a calçada ?	Sim	0
P_14	Existe PED em frente a testada ?	Sim	-
P_15	Existe FTP em frente a testada ?	Sim	-
P_16	Classificação geral da calçada pelo pesquisador.	Regular	10

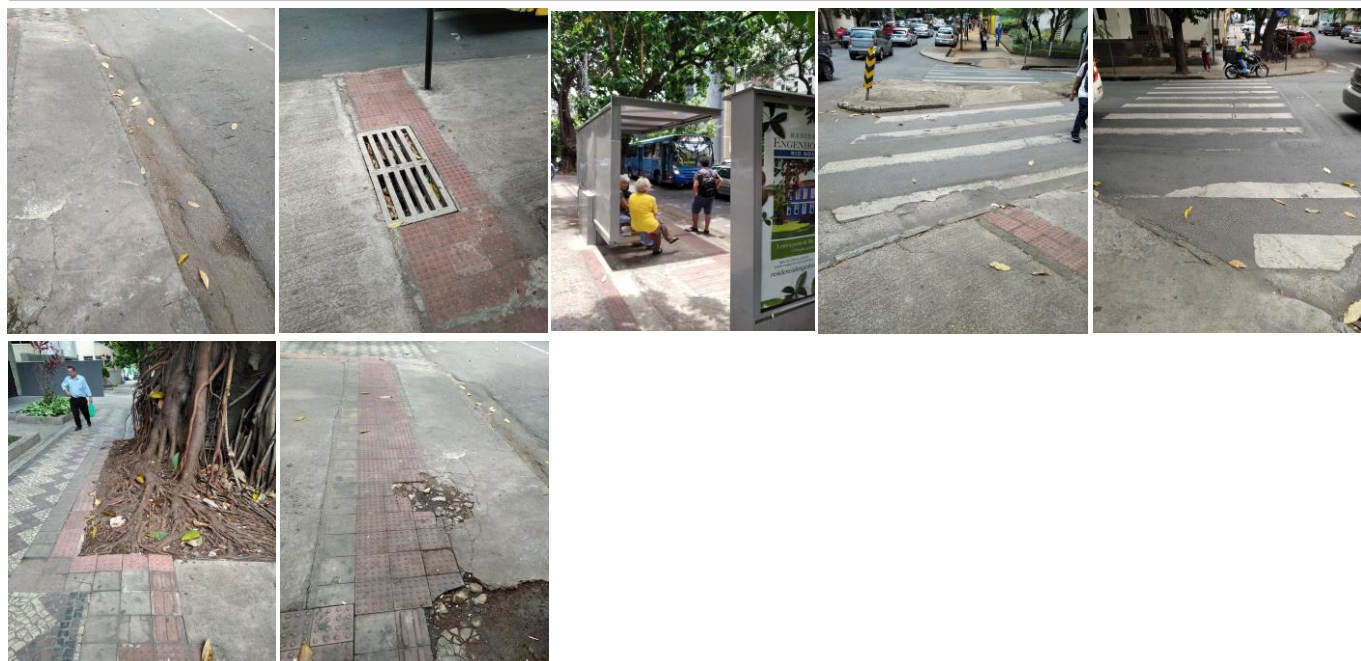
### Fotos Complementares - Detalhes do Passeio

ID	Itens Avaliados	Respostas	Nota
P_7_1	Qual tipo do Rebaixo ?	Rebaixo Tipo 1 (trapézio)	0
P_7_1_1	Se for do Tipo 1, Passeio possui largura livre de 1,2 m ?	Sim	0
P_7_1_2	Se for do Tipo 1, O rebaixo tem abas conforme a norma ?	Não	-1
P_7_2	A rampa do rebaixo tem Inclinação da norma (8,33%) ?	Sim	0
P_7_3	O rebaixo possui piso tátil ?	Tem só piso de alerta	-1
P_7_3_1	O piso tátil de alerta e direcional do rebaixo está conforme a norma ?	Sim	0
P_8_1	O piso tátil está no eixo da faixa livre ?	Não	0
P_8_2	Se tem uma leve mudança de direção está conforme a norma ?	Sim	0
P_8_3	Se tem mudança de direção de 90º ou maior está conforme a norma ?	Não	0
P_8_4	Se tem mudança de direção de três faixas direcionais está conforme a norma ?	Não	0
P_8_5	Se tem mudança de direção de quatro faixas direcionais está conforme a norma?	N.A	0
P_8_6	Tem piso tátil em pontos de ônibus conforme a norma?	Sim	0
P_8_7	O piso tátil tem conexão com os lotes vizinhos?	Sim	0

P_8_8	O piso tátil está em boas condições aparentes?	Não	0
P_8_9	O piso tátil apresenta desenho com bom senso?	Não	0
P_13_1	Dispositivo de Drenagem está devidamente instalado e bem conservado?	Sim	0
P_13_2	Dispositivo de Drenagem oferece risco para caminamento seguro de pedestre?	Sim	-5
