# Lote 1 - Rota: Padre Pedro Pinto

Diagnóstico da Calçada	Qualidade do Serviço	
Endereço: Rua Padre Pedro Pinto, 2030	<b>51</b>	<b>C</b>
Data do Registro: 21/11/2019 12:10:44		
Num. Lote CTM: 190588900300

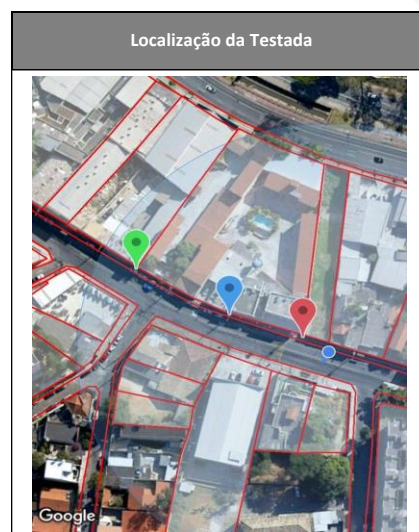
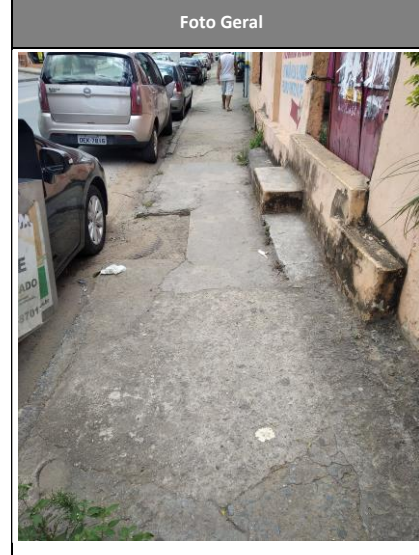
ID	Itens Avaliados	Respostas	Nota
P_1	O Mobiliário urbano está dentro da faixa de serviço de 70 cm ?	Não	-
P_2	Qual a largura livre do Passeio ?	Entre 1.20 m e 1.50 m	6
P_3	Tipo de revestimento da calçada ?	Concreto	10
P_4	Existência de Buracos ?	Poucos	5
P_5	Condições Gerais do Piso e meio-fio da calçada ?	Regular	5
P_6	Presença de desníveis ?	Severo	0
P_7	Tem rebaixamento de calçada para Pedestre ?	Não	10
P_8	Possui piso tátil ao longo da Calçada ?	Não	-
P_9	A calçada Possui Rebaixamento de Veículos correto ?	N.A	0
P_10	Existência de altura livre menor que 2,10 m ?	Não	-
P_11	O Passeio está no padrão da SMPU ?	Não	0
P_12	A testada possui prática de estacionamento sobre o passeio ?	Não	10
P_13	Existe algum dispositivo de Drenagem sobre a calçada ?	Não	0
P_14	Existe PED em frente a testada ?	Não	-
P_15	Existe FTP em frente a testada ?	Não	-
P_16	Classificação geral da calçada pelo pesquisador.	Regular	5
