Diagnóstico da Calçada	Qualidade do Serviço	
Endereço: Rua Professor Morais, 595	<b>64</b>	<b>C</b>
Data do Registro: 12/11/2019 14:59:18		
Num. Lote CTM: 10027400220

Diagnóstico da Calçada	Qualidade do Serviço		Complemento do Diagnóstico
<b>Endereço: Rua Professor Moraes, 595</b> <b>Data do Registro: 12/11/2019 14:59:18</b> <b>Num. Lote CTM: 10027400220</b>	<b>64</b>	<b>C</b>

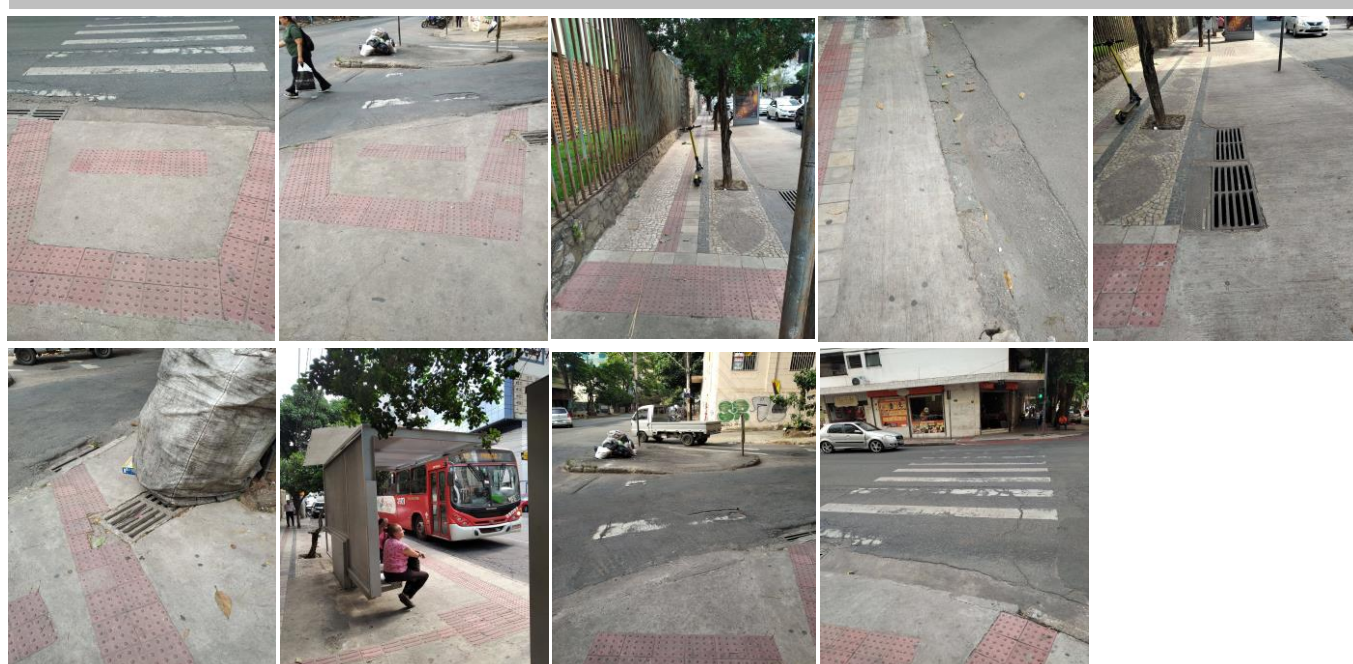
Fotos Complementares - Detalhes do Passeio

ID	Itens Avaliados	Respostas	Nota
P_7_1	Qual tipo do Rebaixo ?	Rebaixo Tipo 1 (trapézio)	0
P_7_1_1	Se for do Tipo 1, Passeio possui largura livre de 1,2 m ?	Sim	0
P_7_1_2	Se for do Tipo 1, O rebaixo tem abas conforme a norma ?	Não	-1
P_7_2	A rampa do rebaixo tem Inclinação da norma (8,33%) ?	Sim	0
P_7_3	O rebaixo possui piso tátil ?	Tem só piso de alerta	-1
P_7_3_1	O piso tátil de alerta e direcional do rebaixo está conforme a norma ?	Sim	0
P_8_1	O piso tátil está no eixo da faixa livre ?	Não	0
P_8_2	Se tem uma leve mudança de direção está conforme a norma ?	Não	0
P_8_3	Se tem mudança de direção de 90º ou maior está conforme a norma ?	0	0
P_8_4	Se tem mudança de direção de três faixas direcionais está conforme a norma ?	0	0
P_8_5	Se tem mudança de direção de quatro faixas direcionais está conforme a norma?	0	0
P_8_6	Tem piso tátil em pontos de ônibus conforme a norma?	Sim	0
P_8_7	O piso tátil tem conexão com os lotes vizinhos?	Sim	0

P_8_8	O piso tátil está em boas condições aparentes?	Sim	0
P_8_9	O piso tátil apresenta desenho com bom senso?	Sim	0
P_13_1	Dispositivo de Drenagem está devidamente instalado e bem conservado?	Não	-3
P_13_2	Dispositivo de Drenagem oferece risco para caminamento seguro de pedestre?	Sim	-5
