Lote 1 - Rota: Padre Pedro Pinto

Diagnóstico da Calçada	Qualidade do Serviço	
Endereço: Rua Padre Pedro Pinto, 6200	45	D
Data do Registro: 13/11/2019 11:50:58		
Num. Lote CTM: 190522700065

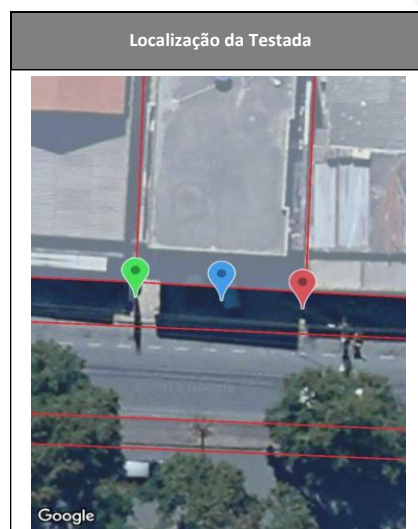
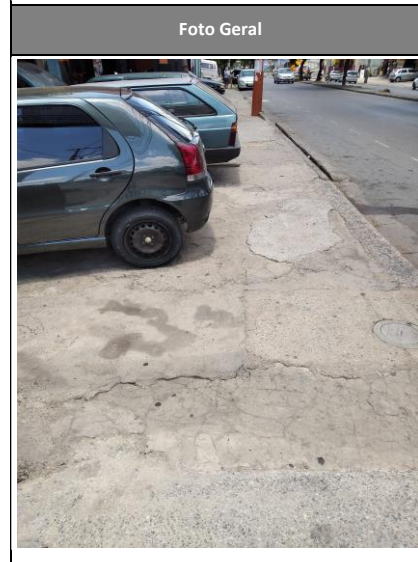
ID	Itens Avaliados	Respostas	Nota
P_1	O Mobiliário urbano está dentro da faixa de serviço de 70 cm ?	Sim	-
P_2	Qual a largura livre do Passeio ?	Acima de 1.50 m	10
P_3	Tipo de revestimento da calçada ?	Concreto	10
P_4	Existência de Buracos ?	Poucos	5
P_5	Condições Gerais do Piso e meio-fio da calçada ?	Regular	5
P_6	Presença de desníveis ?	Severo	0
P_7	Tem rebaixamento de calçada para Pedestre ?	Não	10
P_8	Possui piso tátil ao longo da Calçada ?	Não	-
P_9	A calçada Possui Rebaixamento de Veículos correto ?	Não	0
P_10	Existência de altura livre menor que 2,10 m ?	Não	-
P_11	O Passeio está no padrão da SMPU ?	Não	0
P_12	A testada possui prática de estacionamento sobre o passeio ?	Sim	0
P_13	Existe algum dispositivo de Drenagem sobre a calçada ?	Não	0
P_14	Existe PED em frente a testada ?	Não	-
P_15	Existe FTP em frente a testada ?	Não	-
P_16	Classificação geral da calçada pelo pesquisador.	Regular	5
