Lote 4 - Rota: Raja Gabágia

FRATAR
ENGENHARIA CONSULTIVA

Diagnóstico da Calçada	Qualidade do Serviço	
Endereço: Av. Álvares Cabral, 1833	70	C
Data do Registro: 20/11/2019 16:17:59		
Num. Lote CTM: 10046300195

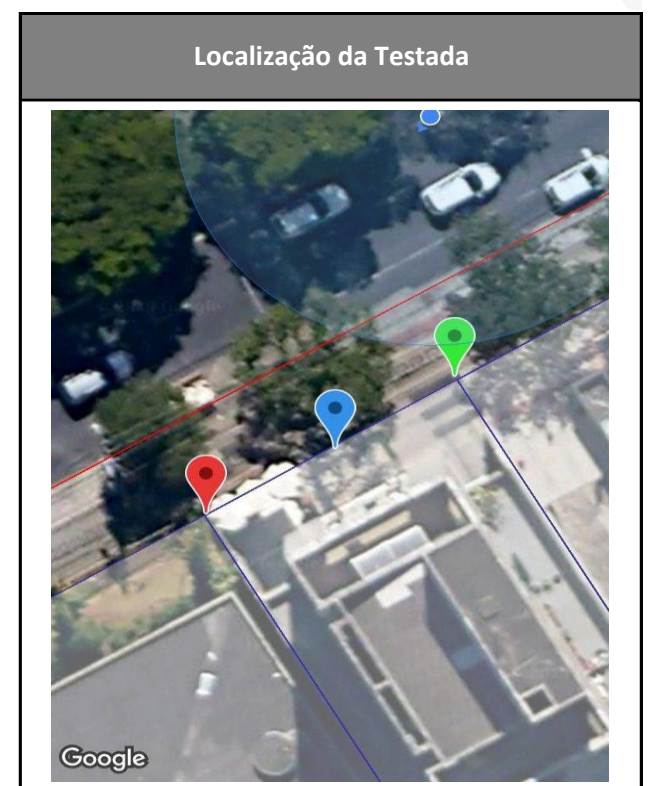
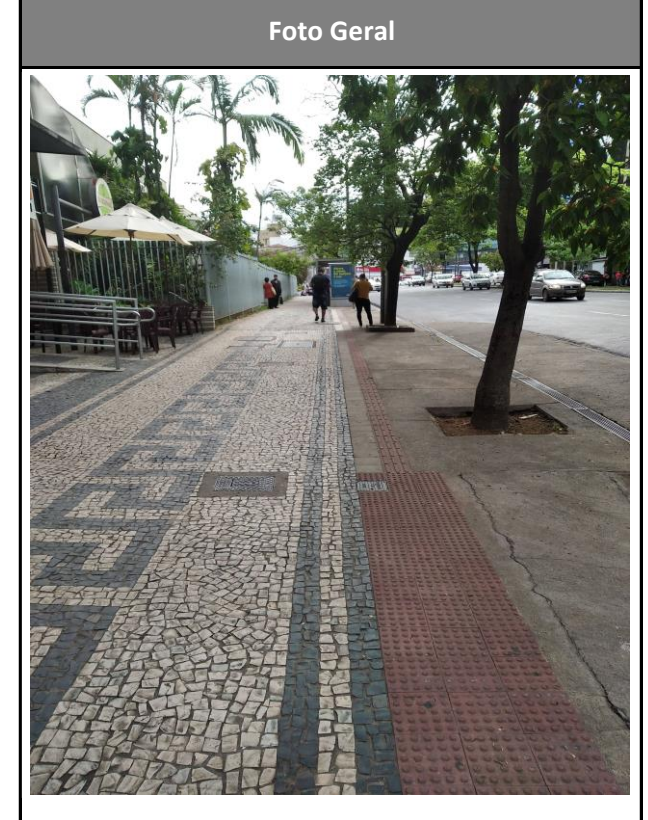
ID	Itens Avaliados	Respostas	Nota
P_1	O Mobiliário urbano está dentro da faixa de serviço de 70 cm ?	Sim	-
P_2	Qual a largura livre do Passeio ?	Acima de 1.50 m	10
P_3	Tipo de revestimento da calçada ?	Pedra Portuguesa	8
P_4	Existencia de Buracos ?	Poucos	5
P_5	Condições Gerais do Piso e meio-fio da calçada ?	Ótimo(a)	10
P_6	Presença de desniveis ?	Leve	7
P_7	Tem rebaixamento de calçada para Pedestre ?	Não	10
P_8	Possui piso tátil ao longo da Calçada ?	Sim	-
P_9	A calçada Possui Rebaixamento de Veiculos correto ?	Não	0
P_10	Existencia de altura livre menor que 2,10 m ?	Não	-
P_11	O Passeio está no padrao da SMPU ?	Não	0
P_12	A testada possui prática de estacionamento sobre o passeio ?	Não	10
P_13	Existe algum dispositivo de Drenagem sobre a calçada ?	Sim	0
P_14	Existe PED em frente a testada ?	Não	-
P_15	Existe FTP em frente a testada ?	Não	-
P_16	Classificação geral da calçada pelo pesquisador.	Ótimo(a)	10
