Lote 4 - Rota: Contorno

FRATAR
ENGENHARIA CONSULTIVA

Diagnóstico da Calçada	Qualidade do Serviço	
Endereço: Av.Contorno, 2431	65	C
Data do Registro: 04/11/2019 13:44:47		
Num. Lote CTM: 60003500160

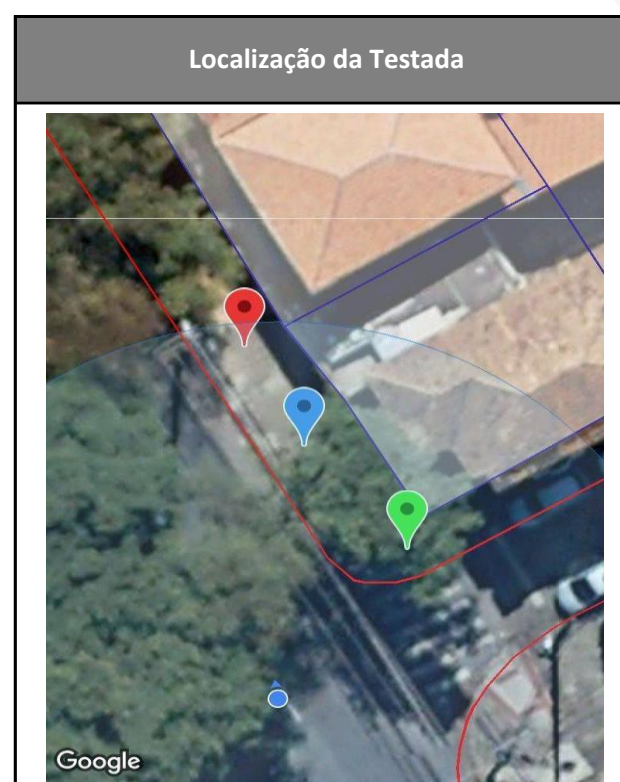
ID	Itens Avaliados	Respostas	Nota
P_1	O Mobiliário urbano está dentro da faixa de serviço de 70 cm ?	Sim	-
P_2	Qual a largura livre do Passeio ?	Acima de 1.50 m	10
P_3	Tipo de revestimento da calçada ?	Concreto	10
P_4	Existencia de Buracos ?	Poucos	5
P_5	Condições Gerais do Piso e meio-fio da calçada ?	Ótimo(a)	10
P_6	Presença de desniveis ?	Nenhum	10
P_7	Tem rebaixamento de calçada para Pedestre ?	Não, mas deveria ter.	0
P_8	Possui piso tátil ao longo da Calçada ?	Não	-
P_9	A calçada Possui Rebaixamento de Veiculos correto ?	Não	0
P_10	Existencia de altura livre menor que 2,10 m ?	Não	-
P_11	O Passeio está no padrao da SMPU ?	Não	0
P_12	A testada possui prática de estacionamento sobre o passeio ?	Não	10
P_13	Existe algum dispositivo de Drenagem sobre a calçada ?	Não	0
P_14	Existe PED em frente a testada ?	Não	-
P_15	Existe FTP em frente a testada ?	Sim	-
P_16	Classificação geral da calçada pelo pesquisador.	Ótimo(a)	10
