Diagnóstico da Calçada	Qualidade do Serviço	
Endereço: Rua Curitiba, s/nº	73	B
Data do Registro: 12/11/2019 11:24:34		
#N/D

Diagnóstico da Calçada	Qualidade do Serviço		Complemento do Diagnóstico
Endereço: Rua Curitiba, s/nº Data do Registro: 12/11/2019 11:24:34 #N/D	73	B

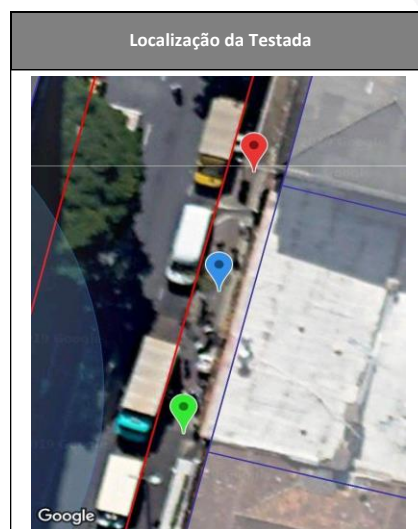
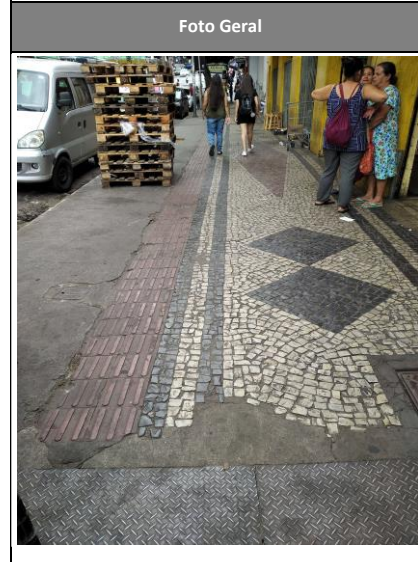
ID	Itens Avaliados	Respostas	Nota
P_1	O Mobiliário urbano está dentro da faixa de serviço de 70 cm ?	Sim	-
P_2	Qual a largura livre do Passeio ?	Acima de 1.50 m	10
P_3	Tipo de revestimento da calçada ?	Pedra Portuguesa	8
P_4	Existência de Buracos ?	Poucos	5
P_5	Condições Gerais do Piso e meio-fio da calçada ?	Ótimo(a)	10
P_6	Presença de desníveis ?	Nenhum	10
P_7	Tem rebaixamento de calçada para Pedestre ?	Não	10
P_8	Possui piso tátil ao longo da Calçada ?	Sim	-
P_9	A calçada Possui Rebaixamento de Veículos correto ?	N.A	0
P_10	Existência de altura livre menor que 2,10 m ?	Não	-
P_11	O Passeio está no padrão da SMPU ?	Não	0
P_12	A testada possui prática de estacionamento sobre o passeio ?	Não	10
P_13	Existe algum dispositivo de Drenagem sobre a calçada ?	Sim	0
P_14	Existe PED em frente a testada ?	Não	-
P_15	Existe FTP em frente a testada ?	Não	-
P_16	Classificação geral da calçada pelo pesquisador.	Ótimo(a)	10
