Diagnóstico da Calçada	Qualidade do Serviço	
Endereço: Av. Portugal, 1937	65	C
Data do Registro: 19/11/2019 12:13:23		
Num. Lote CTM: 200074000765

Diagnóstico da Calçada	Qualidade do Serviço		Complemento do Diagnóstico
<b>Endereço: Av. Portugal, 1937</b> <b>Data do Registro: 19/11/2019 12:13:23</b> <b>Num. Lote CTM: 200074000765</b>	<b>65</b>	<b>C</b>

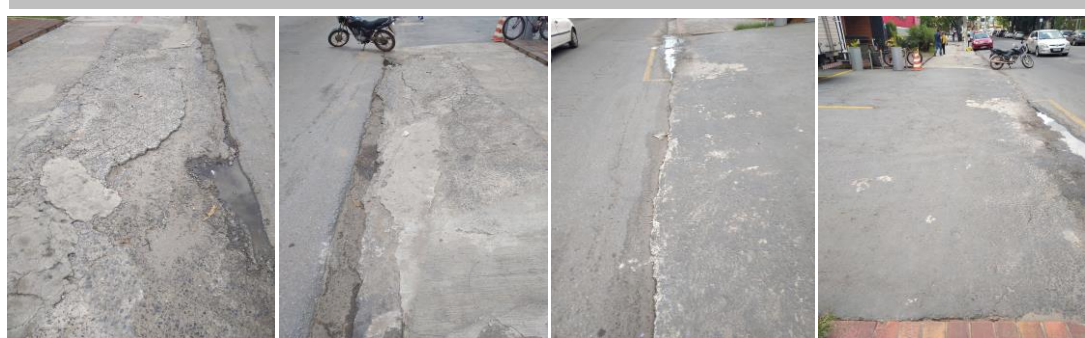
**Fotos Complementares - Detalhes do Passeio**

ID	Itens Avaliados	Respostas	Nota
P_1	O Mobiliario urbano está dentro da faixa de serviço de 70 cm ?	Sim	-
P_2	Qual a largura livre do Passeio ?	Acima de 1.50 m	10
P_3	Tipo de revestimento da caçada ?	Concreto	10
P_4	Existencia de Buracos ?	Poucos	5
P_5	Condições Gerais do Piso e meio-fio da calçada ?	Regular	5
P_6	Presença de desniveis ?	Nenhum	10
P_7	Tem rebaixamento de calçada para Pedestre ?	Não	10
P_8	Possui piso tátil ao longo da Calçada ?	Não	-
P_9	A calçada Possui Rebaixamento de Veiculos correto ?	Não	0
P_10	Existencia de altura livre menor que 2,10 m ?	Não	-
P_11	O Passeio está no padrao da SMPU ?	Não	0
P_12	A testada possui prática de estacionamento sobre o passeio ?	Não	10
P_13	Existe algum dispositivo de Drenagem sobre a calçada ?	Não	0
P_14	Existe PED em frente a testada ?	Não	-
P_15	Existe FTP em frente a testada ?	Não	-
P_16	Classificação geral da calçada pelo pesquisador.	Regular	5
