| Diagnóstico da Calçada | Qualidade do Serviço | |
| Endereço: Av. Abílio Machado, 2177 | 58 | C |

Lote 1 - Rota: Noroeste

FRATAR
ENGENHARIA CONSULTIVA

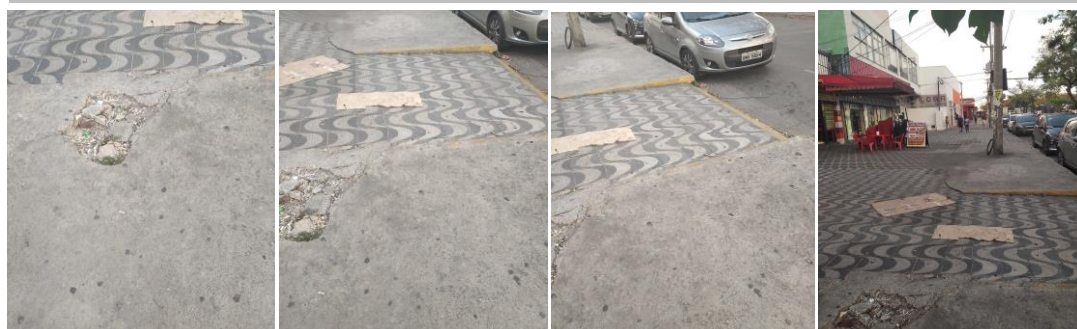
Fotos Complementares - Detalhes do Passeio

| ID | Itens Avaliados | Respostas | Nota |
|---|--|---|---|
| P_4 | Existência de Buracos ? | Poucos | 5 |
| P_5 | Condições Gerais do Piso e meio-fio da calçada ? | Regular | 5 |
| P_6 | Presença de desníveis ? | Leve | 7 |
