Diagnóstico da Calçada	Qualidade do Serviço	
Endereço: Av. João Pinheiro, 375	60	C
Data do Registro: 30/10/2019 12:41:30		
Num. Lote CTM: 10253100105

Diagnóstico da Calçada	Qualidade do Serviço		Complemento do Diagnóstico
Endereço: Av. João Pinheiro, 375 Data do Registro: 30/10/2019 12:41:30 Num. Lote CTM: 10253100105	60	C

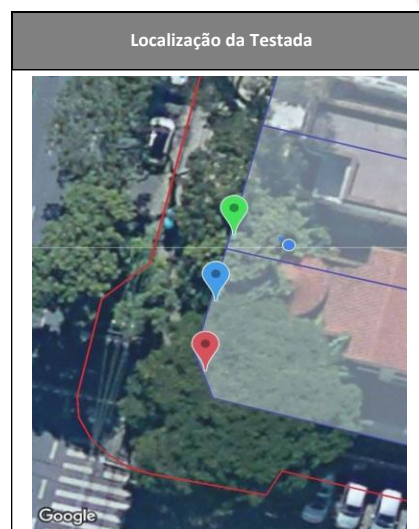
ID	Itens Avaliados	Respostas	Nota
P_1	O Mobiliário urbano está dentro da faixa de serviço de 70 cm ?	Sim	-
P_2	Qual a largura livre do Passeio ?	Acima de 1.50 m	10
P_3	Tipo de revestimento da calçada ?	Bloco Intertravado de Concreto	8
P_4	Existência de Buracos ?	Poucos	10
P_5	Condições Gerais do Piso e meio-fio da calçada ?	Regular	10
P_6	Presença de desníveis ?	Leve	10
P_7	Tem rebaixamento de calçada para Pedestre ?	Sim	10
P_8	Possui piso tátil ao longo da Calçada ?	Não	-
P_9	A calçada Possui Rebaixamento de Veículos correto ?	N.A	10
P_10	Existência de altura livre menor que 2,10 m ?	Não	-
P_11	O Passeio está no padrão da SMPU ?	Não	0
P_12	A testada possui prática de estacionamento sobre o passeio ?	Não	10
P_13	Existe algum dispositivo de Drenagem sobre a calçada ?	Não	0
P_14	Existe PED em frente a testada ?	Não	-
P_15	Existe FTP em frente a testada ?	Sim	-
P_16	Classificação geral da calçada pelo pesquisador.	Regular	10

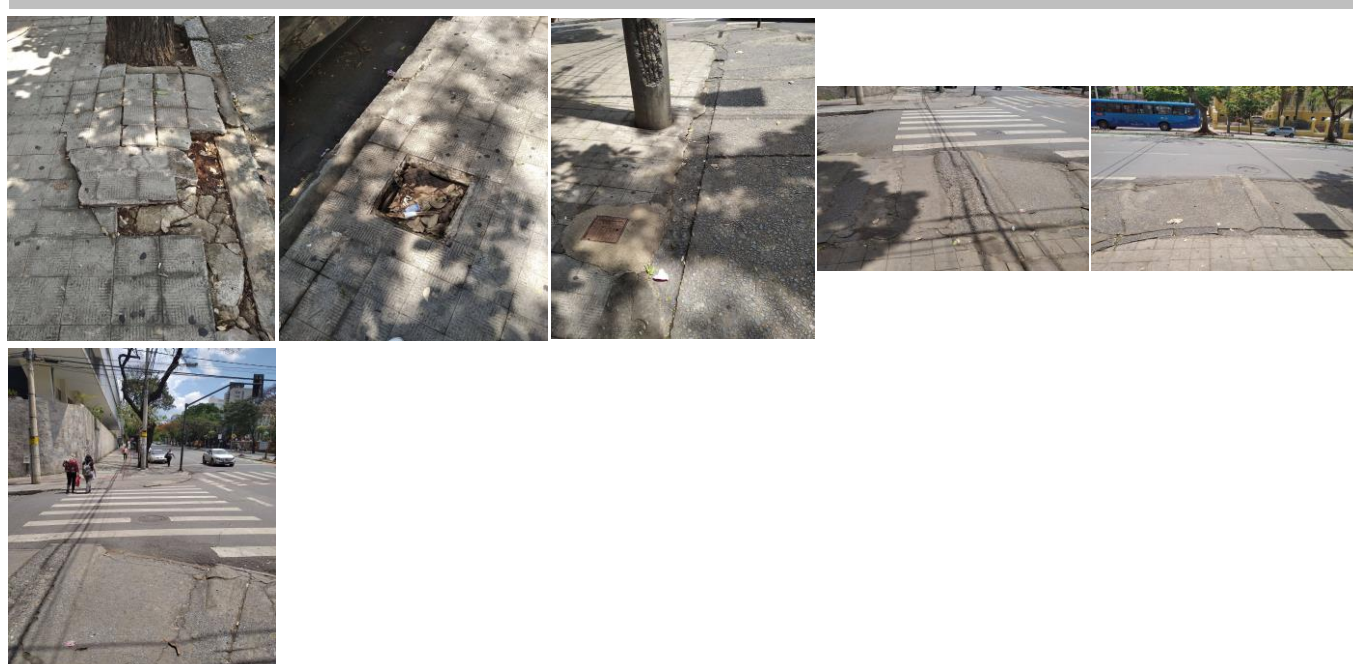
Fotos Complementares - Detalhes do Passeio

ID	Itens Avaliados	Respostas	Nota
P_7_1	Qual tipo do Rebaixo ?	Rebaixo Tipo 1 (trapézio)	0
P_7_1_1	Se for do Tipo 1, Passeio possui largura livre de 1,2 m ?	Sim	0
P_7_1_2	Se for do Tipo 1, O rebaixo tem abas conforme a norma ?	Não	-1
P_7_2	A rampa do rebaixo tem Inclinação da norma (8,33%) ?	Sim	0
P_7_3	O rebaixo possui piso tátil ?	Não tem nenhum	-1
P_7_3_1	O piso tátil de alerta e direcional do rebaixo está conforme a norma ?	0	0
P_8_1	O piso tátil está no eixo da faixa livre ?	0	0
P_8_2	Se tem uma leve mudança de direção está conforme a norma ?	0	0
P_8_3	Se tem mudança de direção de 90º ou maior está conforme a norma ?	0	0
P_8_4	Se tem mudança de direção de três faixas direcionais está conforme a norma ?	0	0
P_8_5	Se tem mudança de direção de quatro faixas direcionais está conforme a norma?	0	0
P_8_6	Tem piso tátil em pontos de ônibus conforme a norma?	0	0
P_8_7	O piso tátil tem conexão com os lotes vizinhos?	0	0

P_8_8	O piso tátil está em boas condições aparentes?	0	0
P_8_9	O piso tátil apresenta desenho com bom senso?	0	0
P_13_1	Dispositivo de Drenagem está devidamente instalado e bem conservado?	0	0
P_13_2	Dispositivo de Drenagem oferece risco para caminamento seguro de pedestre?	0	0
