Lote 1 - Rota: Padre Pedro Pinto

Diagnóstico da Calçada	Qualidade do Serviço	
Endereço: Rua Padre Pedro Pinto, 3063	35	D
Data do Registro: 21/11/2019 09:53:59		
Num. Lote CTM: 210579000265

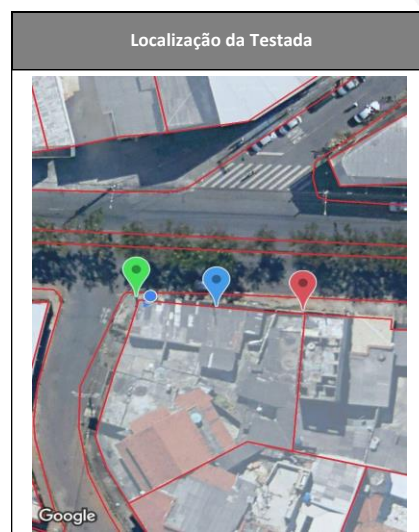
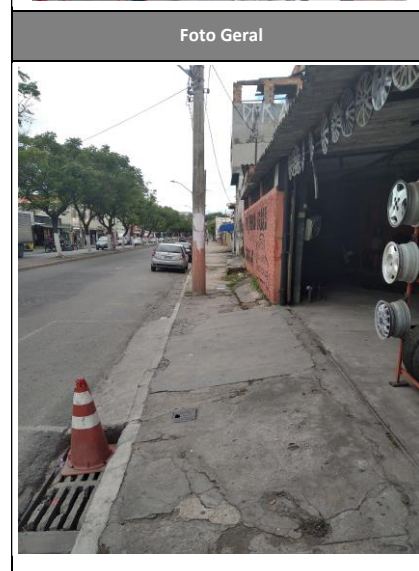
ID	Itens Avaliados	Respostas	Nota
P_1	O Mobiliário urbano está dentro da faixa de serviço de 70 cm ?	Sim	-
P_2	Qual a largura livre do Passeio ?	Acima de 1.50 m	10
P_3	Tipo de revestimento da calçada ?	Concreto	10
P_4	Existência de Buracos ?	Poucos	5
P_5	Condições Gerais do Piso e meio-fio da calçada ?	Péssimo	0
P_6	Presença de desníveis ?	Severo	0
P_7	Tem rebaixamento de calçada para Pedestre ?	Não, mas deveria ter.	0
P_8	Possui piso tátil ao longo da Calçada ?	Não	-
P_9	A calçada Possui Rebaixamento de Veículos correto ?	N.A	0
P_10	Existência de altura livre menor que 2,10 m ?	Não	-
P_11	O Passeio está no padrão da SMPU ?	Não	0
P_12	A testada possui prática de estacionamento sobre o passeio ?	Não	10
P_13	Existe algum dispositivo de Drenagem sobre a calçada ?	Não	0
P_14	Existe PED em frente a testada ?	Não	-
P_15	Existe FTP em frente a testada ?	Não	-
P_16	Classificação geral da calçada pelo pesquisador.	Ruim	0
