Diagnóstico da Calçada	Qualidade do Serviço	
Endereço: Av. Afonso Pena, 527	78	B
Data do Registro: 04/11/2019 11:55:21		
Num. Lote CTM: 10465300140

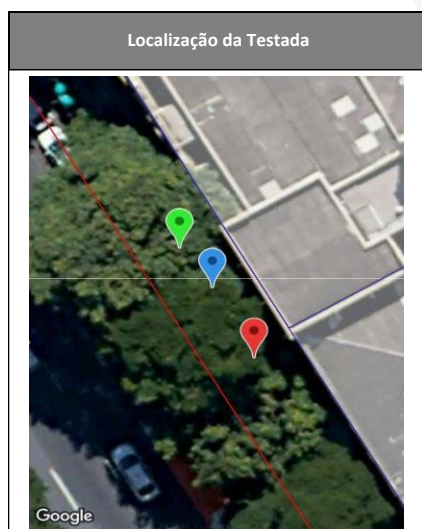
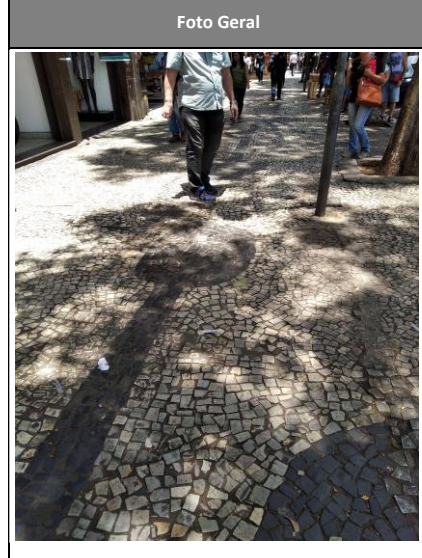
ID	Itens Avaliados	Respostas	Nota
P_1	O Mobiliário urbano está dentro da faixa de serviço de 70 cm ?	Sim	-
P_2	Qual a largura livre do Passeio ?	Acima de 1.50 m	10
P_3	Tipo de revestimento da calçada ?	Pedra Portuguesa	8
P_4	Existência de Buracos ?	Nenhum	10
P_5	Condições Gerais do Piso e meio-fio da calçada ?	Ótimo(a)	10
P_6	Presença de desníveis ?	Nenhum	10
P_7	Tem rebaixamento de calçada para Pedestre ?	Não	7
P_8	Possui piso tátil ao longo da Calçada ?	Não	-
P_9	A calçada Possui Rebaixamento de Veículos correto ?	N.A	0
P_10	Existência de altura livre menor que 2,10 m ?	Não	-
P_11	O Passeio está no padrão da SMPU ?	Não	0
P_12	A testada possui prática de estacionamento sobre o passeio ?	Não	10
P_13	Existe algum dispositivo de Drenagem sobre a calçada ?	Não	0
P_14	Existe PED em frente a testada ?	Não	-
P_15	Existe FTP em frente a testada ?	Não	-
P_16	Classificação geral da calçada pelo pesquisador.	Ótimo(a)	10
