# Lote 4 - Rota: Contorno

Diagnóstico da Calçada	Qualidade do Serviço	
Endereço: Av.Contorno, 3669	<b>78</b>	<b>B</b>
Data do Registro: 09/11/2019 15:08:22		
Num. Lote CTM: 70099200270

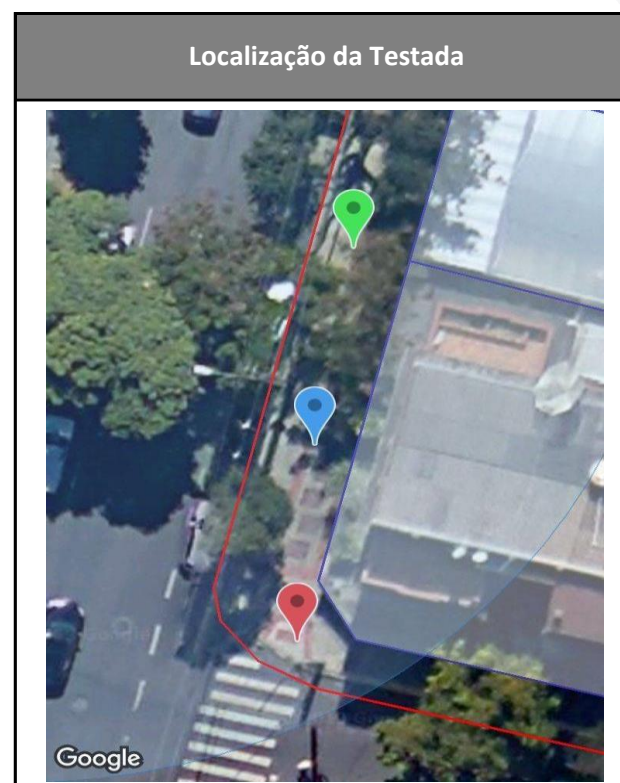
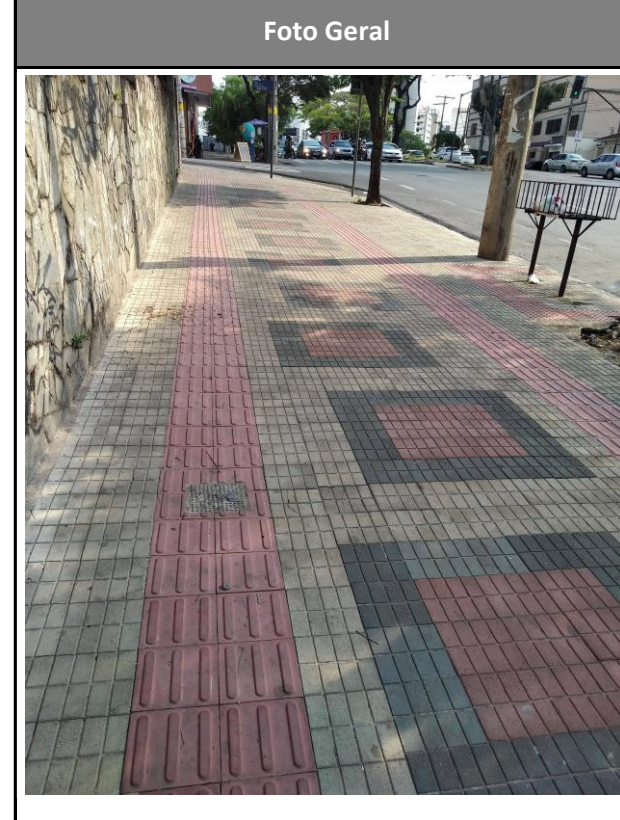
ID	Itens Avaliados	Respostas	Nota
P_1	O Mobiliário urbano está dentro da faixa de serviço de 70 cm ?	Sim	-
P_2	Qual a largura livre do Passeio ?	Acima de 1.50 m	10
P_3	Tipo de revestimento da calçada ?	Ladrilho Hidráulico	10
P_4	Existência de Buracos ?	Nenhum	10
P_5	Condições Gerais do Piso e meio-fio da calçada ?	Ótimo(a)	10
P_6	Presença de desniveis ?	Nenhum	10
P_7	Tem rebaixamento de calçada para Pedestre ?	Sim	8
P_8	Possui piso tátil ao longo da Calçada ?	Sim	-
P_9	A calçada Possui Rebaixamento de Veículos correto ?	N.A	0
P_10	Existência de altura livre menor que 2,10 m ?	Não	-
P_11	O Passeio está no padrão da SMPU ?	Não	0
P_12	A testada possui prática de estacionamento sobre o passeio ?	Não	10
P_13	Existe algum dispositivo de Drenagem sobre a calçada ?	Não	0
P_14	Existe PED em frente a testada ?	Não	-
P_15	Existe FTP em frente a testada ?	Sim	-
P_16	Classificação geral da calçada pelo pesquisador.	Ótimo(a)	10

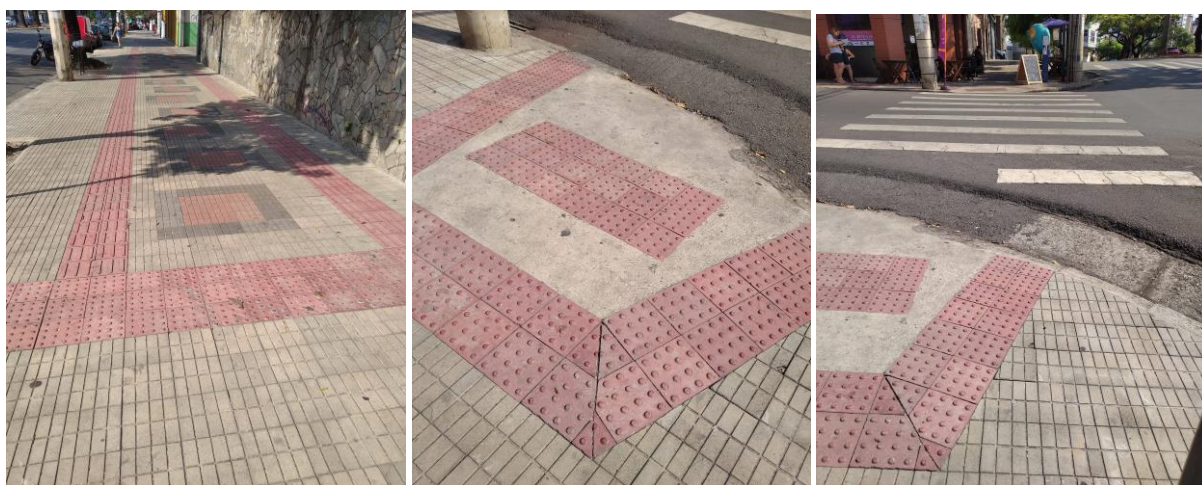
## Fotos Complementares - Detalhes do Passeio

ID	Itens Avaliados	Respostas	Nota
P_7_1	Qual tipo do Rebaixo ?	Rebaixo Tipo 1 (trapézio)	0
P_7_1_1	Se for do Tipo 1, Passeio possui largura livre de 1,2 m ?	Sim	0
P_7_1_2	Se for do Tipo 1, O rebaixo tem abas conforme a norma ?	Não	-1
P_7_2	A rampa do rebaixo tem Inclinação da norma (8,33%) ?	Sim	0
P_7_3	O rebaixo possui piso tátil ?	Tem só piso de alerta	-1
P_7_3_1	O piso tátil de alerta e direcional do rebaixo está conforme a norma ?	Sim	0
P_8_1	O piso tátil está no eixo da faixa livre ?	Não	0
P_8_2	Se tem uma leve mudança de direção está conforme a norma ?	Não	0
P_8_3	Se tem mudança de direção de 90º ou maior está conforme a norma ?	0	0
P_8_4	Se tem mudança de direção de três faixas direcionais está conforme a norma ?	0	0
P_8_5	Se tem mudança de direção de quatro faixas direcionais está conforme a norma?	0	0
P_8_6	Tem piso tátil em pontos de ônibus conforme a norma?	N.A	0
P_8_7	O piso tátil tem conexão com os lotes vizinhos?	Sim	0

P_8_8	O piso tátil está em boas condições aparentes?	Sim	0
P_8_9	O piso tátil apresenta desenho com bom senso?	Sim	0
P_13_1	Dispositivo de Drenagem está devidamente instalado e bem conservado?	0	0
P_13_2	Dispositivo de Drenagem oferece risco para caminhamento seguro de pedestre?	0	0
