Diagnóstico da Calçada	Qualidade do Serviço	
Endereço: Av. Nossa Sra. Do Carmo, 850	<b>54</b>	<b>C</b>
Data do Registro: 12/11/2019 09:19:12		
Num. Lote CTM: 90572000135

Diagnóstico da Calçada	Qualidade do Serviço		Complemento do Diagnóstico
Endereço: Av. Nossa Sra. Do Carmo, 850 Data do Registro: 12/11/2019 09:19:12 Num. Lote CTM: 90572000135	54	C

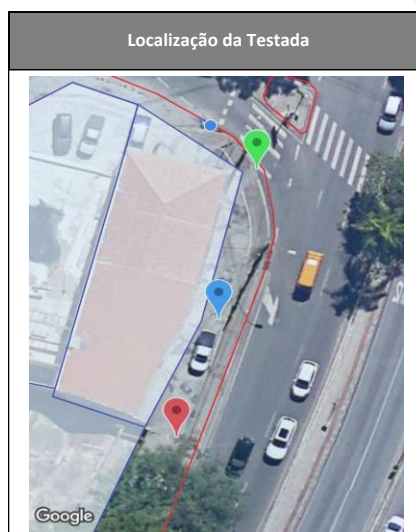
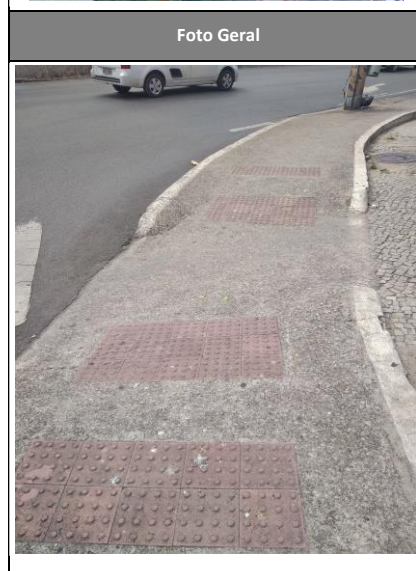
ID	Itens Avaliados	Respostas	Nota
P_1	O Mobiliário urbano está dentro da faixa de serviço de 70 cm ?	Sim	-
P_2	Qual a largura livre do Passeio ?	Entre 1.20 m e 1.50 m	10
P_3	Tipo de revestimento da calçada ?	Concreto	10
P_4	Existência de Buracos ?	Poucos	5
P_5	Condições Gerais do Piso e meio-fio da calçada ?	Ótimo(a)	10
P_6	Presença de desníveis ?	Nenhum	10
P_7	Tem rebaixamento de calçada para Pedestre ?	Sim	8
P_8	Possui piso tátil ao longo da Calçada ?	Não	-
P_9	A calçada Possui Rebaixamento de Veículos correto ?	Não	10
P_10	Existência de altura livre menor que 2,10 m ?	Não	-
P_11	O Passeio está no padrão da SMPU ?	Não	0
P_12	A testada possui prática de estacionamento sobre o passeio ?	Sim	10
P_13	Existe algum dispositivo de Drenagem sobre a calçada ?	Não	0
P_14	Existe PED em frente a testada ?	Não	-
P_15	Existe FTP em frente a testada ?	Sim	-
P_16	Classificação geral da calçada pelo pesquisador.	Regular	10
