Diagnóstico da Calçada	Qualidade do Serviço	
Endereço: Rua Curitiba, s/nº Data do Registro: 12/11/2019 12:27:11 #N/D	78	B

Diagnóstico da Calçada	Qualidade do Serviço		Complemento do Diagnóstico
Endereço: Rua Curitiba, s/nº Data do Registro: 12/11/2019 12:27:11 #N/D	78	B

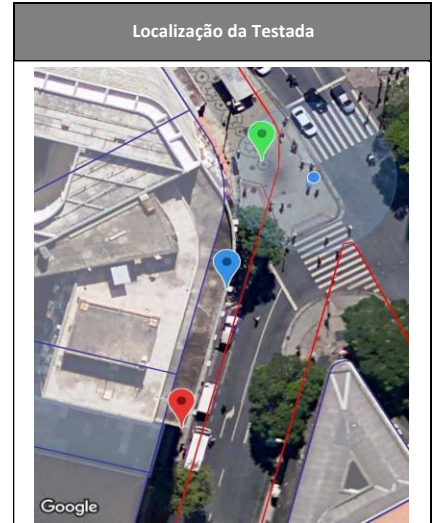
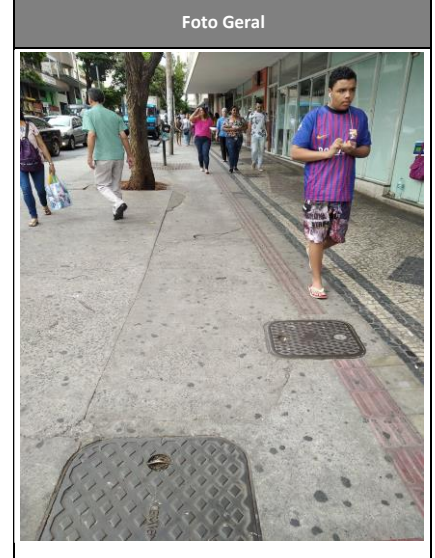
ID	Itens Avaliados	Respostas	Nota
P_1	O Mobiliário urbano está dentro da faixa de serviço de 70 cm ?	Sim	-
P_2	Qual a largura livre do Passeio ?	Acima de 1.50 m	10
P_3	Tipo de revestimento da calçada ?	Pedra Portuguesa	8
P_4	Existência de Buracos ?	Nenhum	10
P_5	Condições Gerais do Piso e meio-fio da calçada ?	Ótimo(a)	10
P_6	Presença de desníveis ?	Nenhum	10
P_7	Tem rebaixamento de calçada para Pedestre ?	Não	10
P_8	Possui piso tátil ao longo da Calçada ?	Sim	-
P_9	A calçada Possui Rebaixamento de Veículos correto ?	Não	0
P_10	Existência de altura livre menor que 2,10 m ?	Não	-
P_11	O Passeio está no padrão da SMPU ?	Não	0
P_12	A testada possui prática de estacionamento sobre o passeio ?	Não	10
P_13	Existe algum dispositivo de Drenagem sobre a calçada ?	Não	0
P_14	Existe PED em frente a testada ?	Não	-
P_15	Existe FTP em frente a testada ?	Não	-
P_16	Classificação geral da calçada pelo pesquisador.	Ótimo(a)	10
