Diagnóstico da Calçada	Qualidade do Serviço	
Endereço: Av. Ivaí, 247	62	C
Data do Registro: 12/11/2019 13:21:08		
Num. Lote CTM: 130079000355

Lote 1 - Rota: Noroeste

FRATAR
ENGENHARIA CONSULTIVA

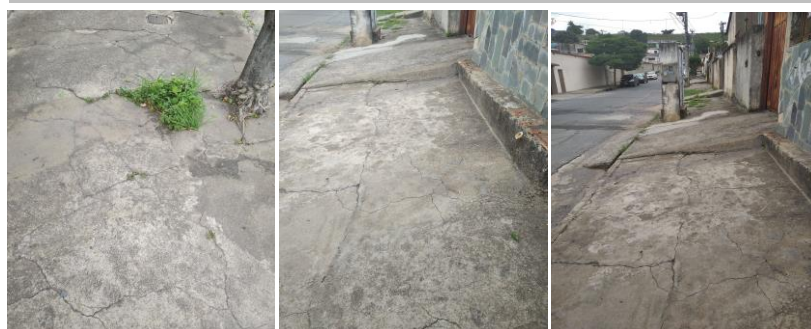
ID	Itens Avaliados	Respostas	Nota
P_1	O Mobiliário urbano está dentro da faixa de serviço de 70 cm ?	Sim	-
P_2	Qual a largura livre do Passeio ?	Acima de 1.50 m	10
P_3	Tipo de revestimento da calçada ?	Concreto	10
P_4	Existência de Buracos ?	Poucos	5
P_5	Condições Gerais do Piso e meio-fio da calçada ?	Regular	5
P_6	Presença de desníveis ?	Leve	7
P_7	Tem rebaixamento de calçada para Pedestre ?	Não	10
P_8	Possui piso tátil ao longo da Calçada ?	Não	-
P_9	A calçada Possui Rebaixamento de Veículos correto ?	Não	0
P_10	Existência de altura livre menor que 2,10 m ?	Não	-
P_11	O Passeio está no padrão da SMPU ?	Não	0
P_12	A testada possui prática de estacionamento sobre o passeio ?	Não	10
P_13	Existe algum dispositivo de Drenagem sobre a calçada ?	Não	0
P_14	Existe PED em frente a testada ?	Não	-
P_15	Existe FTP em frente a testada ?	Não	-
P_16	Classificação geral da calçada pelo pesquisador.	Regular	5
