Lote 1 - Rota: Noroeste

FRATAR
ENGENHARIA CONSULTIVA

Diagnóstico da Calçada	Qualidade do Serviço	
Endereço: Av. Ivaí, 365	38	D
Data do Registro: 12/11/2019 14:42:08		
Num. Lote CTM: 130089100380

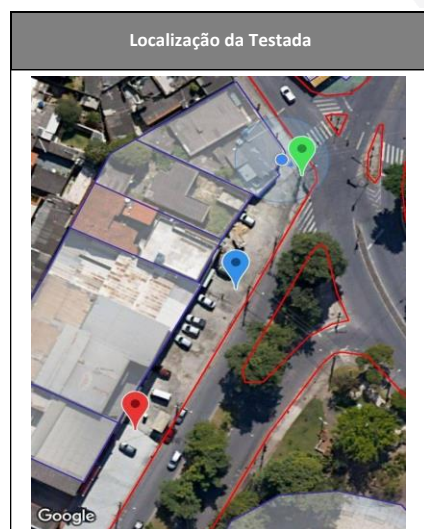
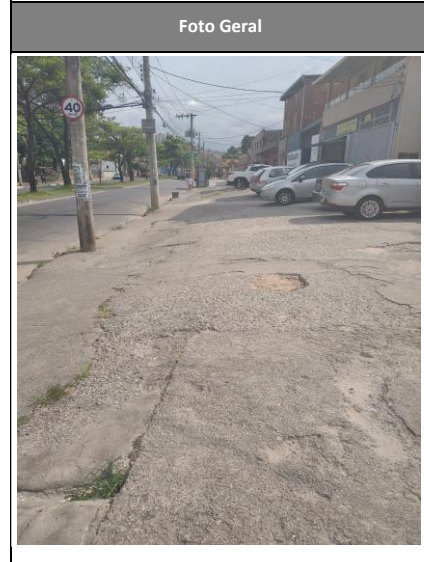
ID	Itens Avaliados	Respostas	Nota
P_1	O Mobiliário urbano está dentro da faixa de serviço de 70 cm ?	Sim	-
P_2	Qual a largura livre do Passeio ?	Acima de 1.50 m	10
P_3	Tipo de revestimento da calçada ?	Concreto	10
P_4	Existência de Buracos ?	Poucos	5
P_5	Condições Gerais do Piso e meio-fio da calçada ?	Péssimo	0
P_6	Presença de desníveis ?	Médio	3
P_7	Tem rebaixamento de calçada para Pedestre ?	Não	10
P_8	Possui piso tátil ao longo da Calçada ?	Não	-
P_9	A calçada Possui Rebaixamento de Veículos correto ?	Não	0
P_10	Existência de altura livre menor que 2,10 m ?	Não	-
P_11	O Passeio está no padrão da SMPU ?	Não	0
P_12	A testada possui prática de estacionamento sobre o passeio ?	Sim	0
P_13	Existe algum dispositivo de Drenagem sobre a calçada ?	Não	0
P_14	Existe PED em frente a testada ?	Não	-
P_15	Existe FTP em frente a testada ?	Não	-
P_16	Classificação geral da calçada pelo pesquisador.	Ruim	0
