Diagnóstico da Calçada	Qualidade do Serviço	
Endereço: Av. Abílio Machado, 1210	53	C
Data do Registro: 08/11/2019 12:06:15		
Num. Lote CTM: 130037100185

Lote 1 - Rota: Noroeste

FRATAR
ENGENHARIA CONSULTIVA

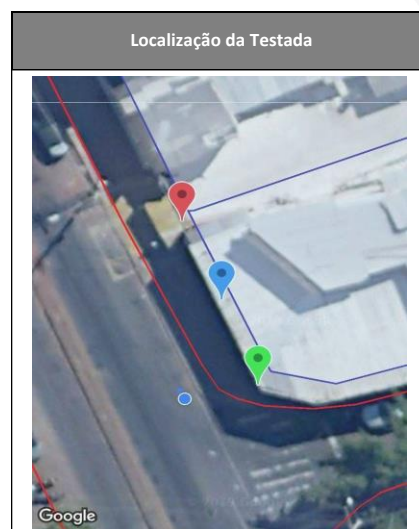
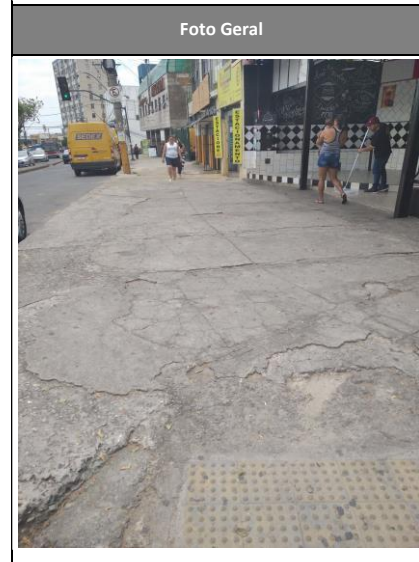
ID	Itens Avaliados	Respostas	Nota
P_1	O Mobiliário urbano está dentro da faixa de serviço de 70 cm ?	Sim	-
P_2	Qual a largura livre do Passeio ?	Acima de 1.50 m	10
P_3	Tipo de revestimento da calçada ?	Concreto	10
P_4	Existência de Buracos ?	Poucos	5
P_5	Condições Gerais do Piso e meio-fio da calçada ?	Péssimo	0
P_6	Presença de desníveis ?	Nenhum	10
P_7	Tem rebaixamento de calçada para Pedestre ?	Sim	8
P_8	Possui piso tátil ao longo da Calçada ?	Não	-
P_9	A calçada Possui Rebaixamento de Veículos correto ?	N.A	0
P_10	Existência de altura livre menor que 2,10 m ?	Não	-
P_11	O Passeio está no padrão da SMPU ?	Não	0
P_12	A testada possui prática de estacionamento sobre o passeio ?	Não	10
P_13	Existe algum dispositivo de Drenagem sobre a calçada ?	Não	0
P_14	Existe PED em frente a testada ?	Não	-
P_15	Existe FTP em frente a testada ?	Não	-
P_16	Classificação geral da calçada pelo pesquisador.	Ruim	0
