Lote 1 - Rota: Noroeste

FRATAR
ENGENHARIA CONSULTIVA

Diagnóstico da Calçada	Qualidade do Serviço	
Endereço: Av. Abílio Machado, 1326	65	C
Data do Registro: 08/11/2019 12:37:03		
Num. Lote CTM: 130047200095

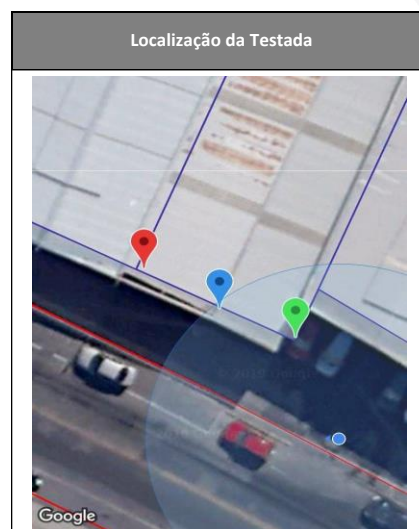
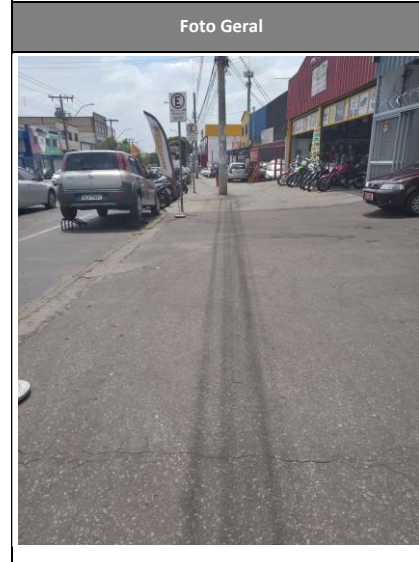
ID	Itens Avaliados	Respostas	Nota
P_1	O Mobiliário urbano está dentro da faixa de serviço de 70 cm ?	Sim	-
P_2	Qual a largura livre do Passeio ?	Acima de 1.50 m	10
P_3	Tipo de revestimento da calçada ?	Outro	0
P_4	Existência de Buracos ?	Nenhum	10
P_5	Condições Gerais do Piso e meio-fio da calçada ?	Ótimo(a)	10
P_6	Presença de desníveis ?	Nenhum	10
P_7	Tem rebaixamento de calçada para Pedestre ?	Não	10
P_8	Possui piso tátil ao longo da Calçada ?	Não	-
P_9	A calçada Possui Rebaixamento de Veículos correto ?	Não	0
P_10	Existência de altura livre menor que 2,10 m ?	Não	-
P_11	O Passeio está no padrão da SMPU ?	Não	0
P_12	A testada possui prática de estacionamento sobre o passeio ?	Não	10
P_13	Existe algum dispositivo de Drenagem sobre a calçada ?	Não	0
P_14	Existe PED em frente a testada ?	Não	-
P_15	Existe FTP em frente a testada ?	Não	-
P_16	Classificação geral da calçada pelo pesquisador.	Regular	5
