Lote 4 - Rota: Contorno

Diagnóstico da Calçada	Qualidade do Serviço	
Endereço: Av.Contorno, 6652	73	B
Data do Registro: 07/11/2019 16:03:07		
Num. Lote CTM: 10006000125

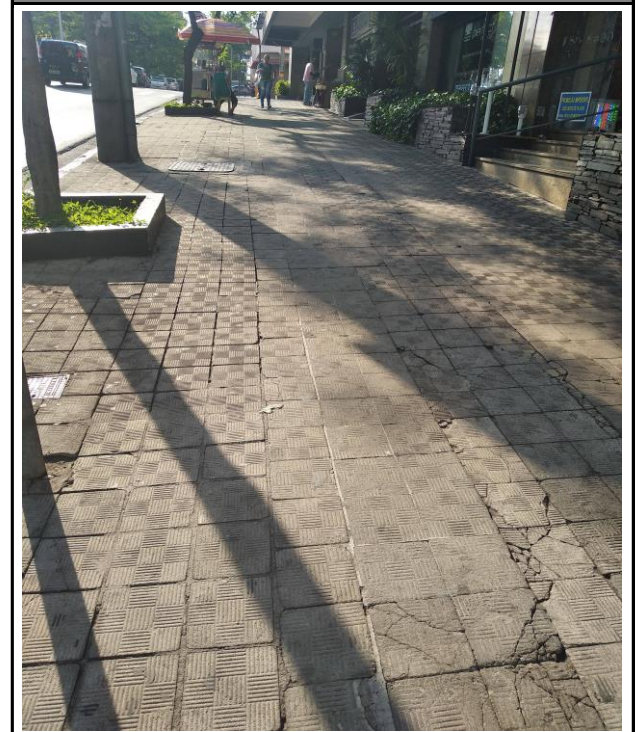
Foto Geral

ID	Itens Avaliados	Respostas	Nota
P_1	O Mobiliário urbano está dentro da faixa de serviço de 70 cm ?	Sim	-
P_2	Qual a largura livre do Passeio ?	Acima de 1.50 m	10
P_3	Tipo de revestimento da calçada ?	Ladrilho Hidráulico	10
P_4	Existencia de Buracos ?	Poucos	5
P_5	Condições Gerais do Piso e meio-fio da calçada ?	Ótimo(a)	10
P_6	Presença de desniveis ?	Nenhum	10
P_7	Tem rebaixamento de calçada para Pedestre ?	Sim	8
P_8	Possui piso tátil ao longo da Calçada ?	Não	-
P_9	A calçada Possui Rebaixamento de Veiculos correto ?	N.A	0
P_10	Existencia de altura livre menor que 2,10 m ?	Não	-
P_11	O Passeio está no padrao da SMPU ?	Não	0
P_12	A testada possui prática de estacionamento sobre o passeio ?	Não	10
P_13	Existe algum dispositivo de Drenagem sobre a calçada ?	Sim	0
P_14	Existe PED em frente a testada ?	Não	-
P_15	Existe FTP em frente a testada ?	Sim	-
P_16	Classificação geral da calçada pelo pesquisador.	Ótimo(a)	10
