Diagnóstico da Calçada	Qualidade do Serviço	
Endereço: Rua Professor Moraes, 12	59	C
Data do Registro: 14/11/2019 08:46:21		
Num. Lote CTM: 10143800335

Diagnóstico da Calçada	Qualidade do Serviço		Complemento do Diagnóstico
Endereço: Rua Professor Moraes, 12 Data do Registro: 14/11/2019 08:46:21 Num. Lote CTM: 10143800335	59	C

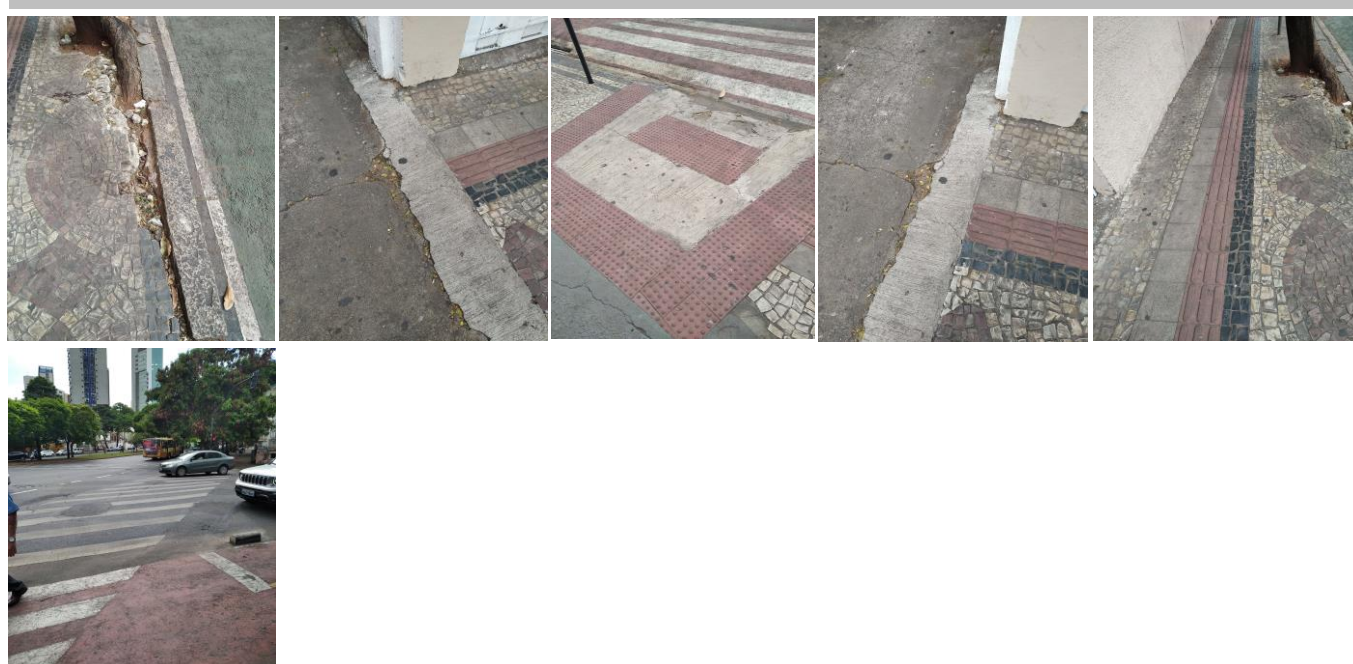
Fotos Complementares - Detalhes do Passeio

ID	Itens Avaliados	Respostas	Nota
P_1	O Mobiliário urbano está dentro da faixa de serviço de 70 cm ?	Sim	-
P_2	Qual a largura livre do Passeio ?	Entre 1.20 m e 1.50 m	6
P_3	Tipo de revestimento da calçada ?	Pedra Portuguesa	10
P_4	Existência de Buracos ?	Poucos	5
P_5	Condições Gerais do Piso e meio-fio da calçada ?	Regular	5
P_6	Presença de desníveis ?	Leve	0
P_7	Tem rebaixamento de calçada para Pedestre ?	Sim	10
P_8	Possui piso tátil ao longo da Calçada ?	Sim	-
P_9	A calçada Possui Rebaixamento de Veículos correto ?	N.A	0
P_10	Existência de altura livre menor que 2,10 m ?	Não	-
P_11	O Passeio está no padrão da SMPU ?	Não	0
P_12	A testada possui prática de estacionamento sobre o passeio ?	Não	10
P_13	Existe algum dispositivo de Drenagem sobre a calçada ?	Não	0
P_14	Existe PED em frente a testada ?	Não	-
P_15	Existe FTP em frente a testada ?	Sim	-
P_16	Classificação geral da calçada pelo pesquisador.	Ótimo(a)	5
