Diagnóstico da Calçada	Qualidade do Serviço	
Endereço: Praça da Liberdade, 640	57	C
Data do Registro: 02/11/2019 10:53:50		
Num. Lote CTM: 10151300270

Diagnóstico da Calçada	Qualidade do Serviço		Complemento do Diagnóstico
Endereço: Praça da Liberdade, 640 Data do Registro: 02/11/2019 10:53:50 Num. Lote CTM: 10151300270	57	C

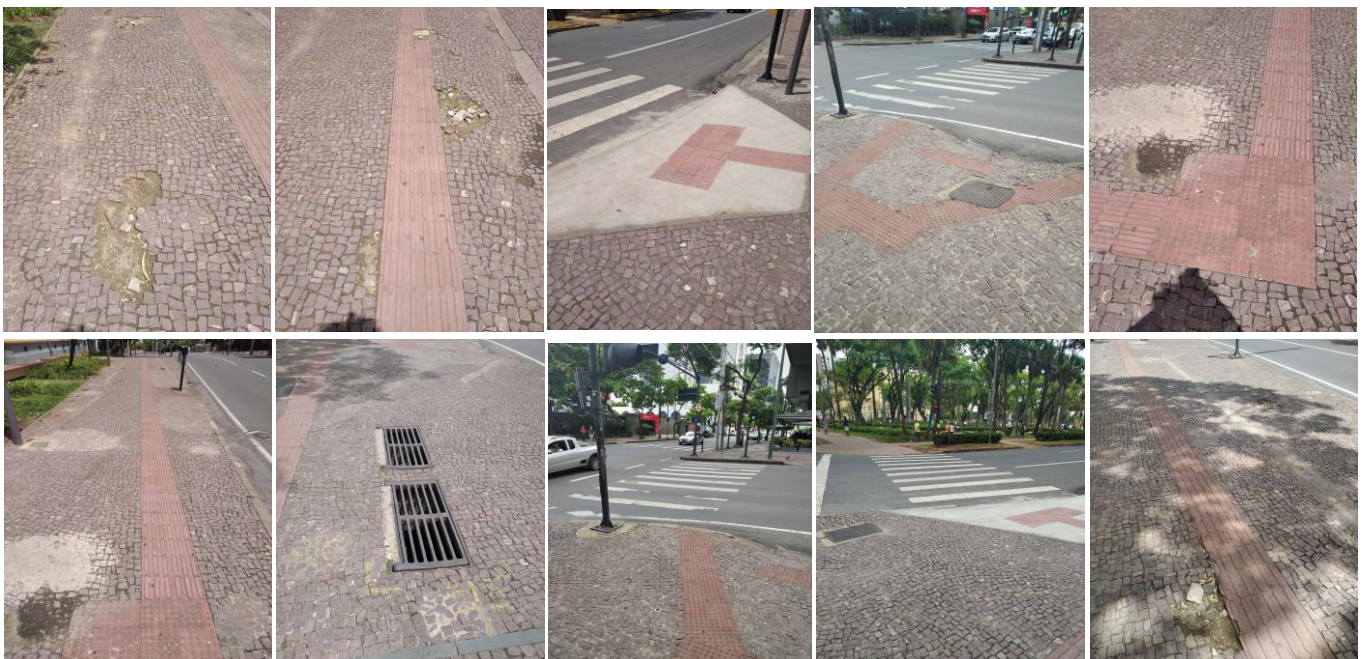
Fotos Complementares - Detalhes do Passeio

ID	Itens Avaliados	Respostas	Nota
P_1	O Mobiliário urbano está dentro da faixa de serviço de 70 cm ?	Sim	-
P_2	Qual a largura livre do Passeio ?	Acima de 1.50 m	10
P_3	Tipo de revestimento da calçada ?	Pedra Portuguesa	10
P_4	Existência de Buracos ?	Poucos	5
P_5	Condições Gerais do Piso e meio-fio da calçada ?	Regular	5
P_6	Presença de desníveis ?	Nenhum	0
P_7	Tem rebaixamento de calçada para Pedestre ?	Sim	8
P_8	Possui piso tátil ao longo da Calçada ?	Sim	-
P_9	A calçada Possui Rebaixamento de Veículos correto ?	N.A	0
P_10	Existência de altura livre menor que 2,10 m ?	Não	-
P_11	O Passeio está no padrão da SMPU ?	Não	0
P_12	A testada possui prática de estacionamento sobre o passeio ?	Não	10
P_13	Existe algum dispositivo de Drenagem sobre a calçada ?	Sim	0
P_14	Existe PED em frente a testada ?	Não	-
P_15	Existe FTP em frente a testada ?	Sim	-
P_16	Classificação geral da calçada pelo pesquisador.	Regular	0

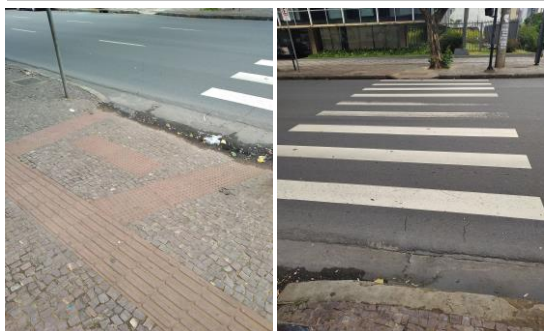
Fotos Complementares - Detalhes do Passeio

ID	Itens Avaliados	Respostas	Nota
P_7_1	Qual tipo do Rebaixo ?	Rebaixo Tipo 1 (trapézio)	0
P_7_1_1	Se for do Tipo 1, Passeio possui largura livre de 1,2 m ?	Sim	0
P_7_1_2	Se for do Tipo 1, O rebaixo tem abas conforme a norma ?	Não	-1
P_7_2	A rampa do rebaixo tem Inclinação da norma (8,33%) ?	Sim	0
P_7_3	O rebaixo possui piso tátil ?	Tem piso de alerta e direcional	0
P_7_3_1	O piso tátil de alerta e direcional do rebaixo está conforme a norma ?	Sim	0
P_8_1	O piso tátil está no eixo da faixa livre ?	Sim	0
P_8_2	Se tem uma leve mudança de direção está conforme a norma ?	Sim	0
P_8_3	Se tem mudança de direção de 90º ou maior está conforme a norma ?	Sim	0
P_8_4	Se tem mudança de direção de três faixas direcionais está conforme a norma ?	Sim	0
P_8_5	Se tem mudança de direção de quatro faixas direcionais está conforme a norma?	N.A	0
P_8_6	Tem piso tátil em pontos de ônibus conforme a norma?	N.A	0
P_8_7	O piso tátil tem conexão com os lotes vizinhos?	Sim	0

P_8_8	O piso tátil está em boas condições aparentes?	Sim	0
P_8_9	O piso tátil apresenta desenho com bom senso?	Sim	0
P_13_1	Dispositivo de Drenagem está devidamente instalado e bem conservado?	Sim	0
P_13_2	Dispositivo de Drenagem oferece risco para caminamento seguro de pedestre?	Sim	-5
