Lote 5 - Rota: Sul

FRATAR
ENGENHARIA CONSULTIVA

Diagnóstico da Calçada	Qualidade do Serviço	
Endereço: Av. João Pinheiro, 261	61	C
Data do Registro: 30/10/2019 12:12:27		
Num. Lote CTM: 10253100225

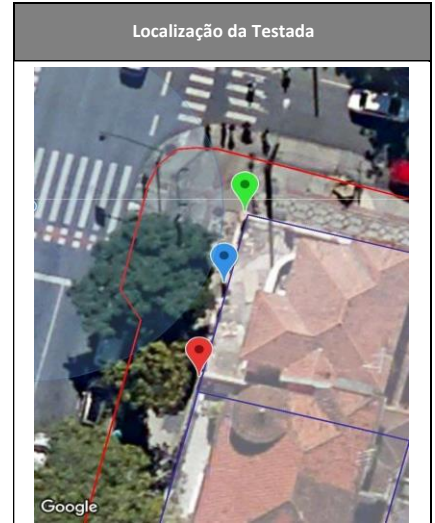
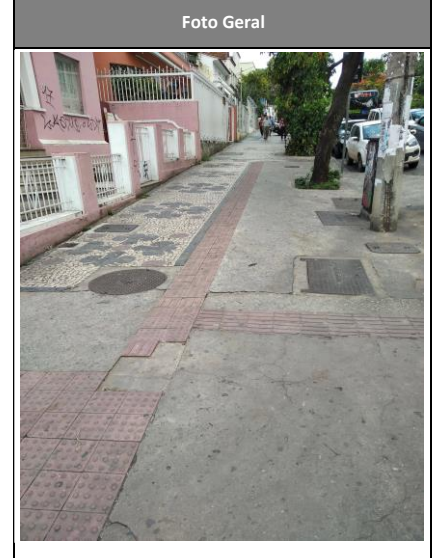
ID	Itens Avaliados	Respostas	Nota
P_1	O Mobiliário urbano está dentro da faixa de serviço de 70 cm ?	Sim	-
P_2	Qual a largura livre do Passeio ?	Acima de 1.50 m	10
P_3	Tipo de revestimento da calçada ?	Pedra Portuguesa	8
P_4	Existência de Buracos ?	Poucos	5
P_5	Condições Gerais do Piso e meio-fio da calçada ?	Regular	5
P_6	Presença de desníveis ?	Nenhum	10
P_7	Tem rebaixamento de calçada para Pedestre ?	Sim	7
P_8	Possui piso tátil ao longo da Calçada ?	Sim	-
P_9	A calçada Possui Rebaixamento de Veículos correto ?	N.A	0
P_10	Existência de altura livre menor que 2,10 m ?	Não	-
P_11	O Passeio está no padrão da SMPU ?	Não	0
P_12	A testada possui prática de estacionamento sobre o passeio ?	Não	10
P_13	Existe algum dispositivo de Drenagem sobre a calçada ?	Não	0
P_14	Existe PED em frente a testada ?	Não	-
P_15	Existe FTP em frente a testada ?	Sim	-
P_16	Classificação geral da calçada pelo pesquisador.	Regular	0

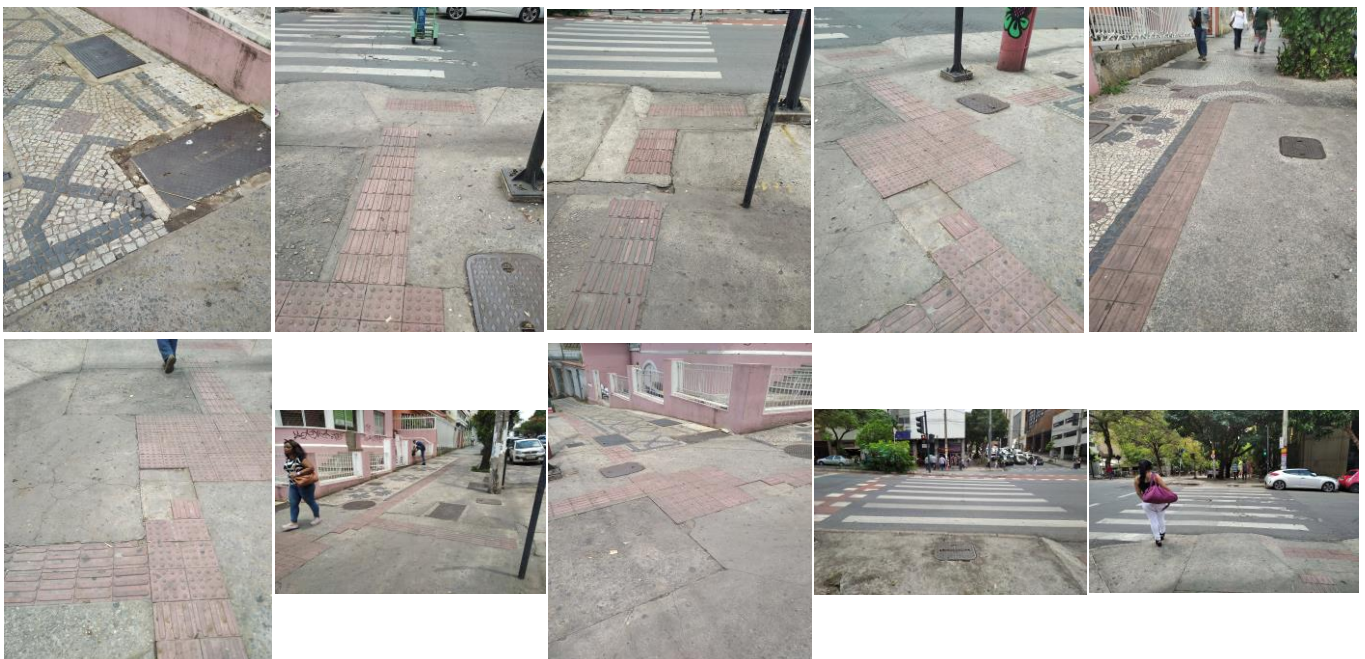
Fotos Complementares - Detalhes do Passeio

ID	Itens Avaliados	Respostas	Nota
P_7_1	Qual tipo do Rebaixo ?	Rebaixo Tipo 1 (trapézio)	0
P_7_1_1	Se for do Tipo 1, Passeio possui largura livre de 1,2 m ?	Sim	0
P_7_1_2	Se for do Tipo 1, O rebaixo tem abas conforme a norma ?	Não	-1
P_7_2	A rampa do rebaixo tem Inclinação da norma (8,33%) ?	Sim	0
P_7_3	O rebaixo possui piso tátil ?	Tem piso de alerta e direcional	0
P_7_3_1	O piso tátil de alerta e direcional do rebaixo está conforme a norma ?	Não	-1
P_8_1	O piso tátil está no eixo da faixa livre ?	Sim	0
P_8_2	Se tem uma leve mudança de direção está conforme a norma ?	Sim	0
P_8_3	Se tem mudança de direção de 90º ou maior está conforme a norma ?	Sim	0
P_8_4	Se tem mudança de direção de três faixas direcionais está conforme a norma ?	Não	0
P_8_5	Se tem mudança de direção de quatro faixas direcionais está conforme a norma?	Sim	0
P_8_6	Tem piso tátil em pontos de ônibus conforme a norma?	N.A	0
P_8_7	O piso tátil tem conexão com os lotes vizinhos?	Sim	0

P_8_8	O piso tátil está em boas condições aparentes?	Não	0
P_8_9	O piso tátil apresenta desenho com bom senso?	Sim	0
P_13_1	Dispositivo de Drenagem está devidamente instalado e bem conservado?	0	0
P_13_2	Dispositivo de Drenagem oferece risco para caminhada segura de pedestre?	0	0
