Diagnóstico da Calçada	Qualidade do Serviço	
Endereço: Av. Ivaí, 120	57	C
Data do Registro: 25/11/2019 14:43:16		
Num. Lote CTM: 130890000230

Lote 1 - Rota: Noroeste

FRATAR
ENGENHARIA CONSULTIVA

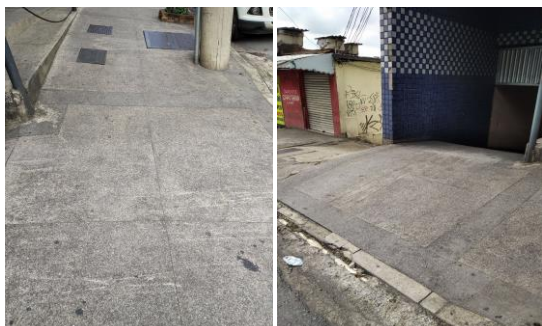
Fotos Complementares - Detalhes do Passeio

ID	Itens Avaliados	Respostas	Nota
P_1	O Mobiliário urbano está dentro da faixa de serviço de 70 cm ?	Sim	-
P_2	Qual a largura livre do Passeio ?	Acima de 1.50 m	10
P_3	Tipo de revestimento da calçada ?	Outro	0
P_4	Existência de Buracos ?	Nenhum	10
P_5	Condições Gerais do Piso e meio-fio da calçada ?	Ótimo(a)	10
P_6	Presença de desníveis ?	Leve	7
P_7	Tem rebaixamento de calçada para Pedestre ?	Não	10
P_8	Possui piso tátil ao longo da Calçada ?	Não	-
P_9	A calçada Possui Rebaixamento de Veículos correto ?	Não	0
P_10	Existência de altura livre menor que 2,10 m ?	Não	-
P_11	O Passeio está no padrão da SMPU ?	Não	0
P_12	A testada possui prática de estacionamento sobre o passeio ?	Sim	0
P_13	Existe algum dispositivo de Drenagem sobre a calçada ?	Não	0
P_14	Existe PED em frente a testada ?	Não	-
P_15	Existe FTP em frente a testada ?	Não	-
P_16	Classificação geral da calçada pelo pesquisador.	Ótimo(a)	10
