Lote 4 - Rota: Contorno

Diagnóstico da Calçada	Qualidade do Serviço	
Endereço: Av.Contorno, 5903	90	B
Data do Registro: 05/11/2019 11:41:04		
Num. Lote CTM: 80001500395

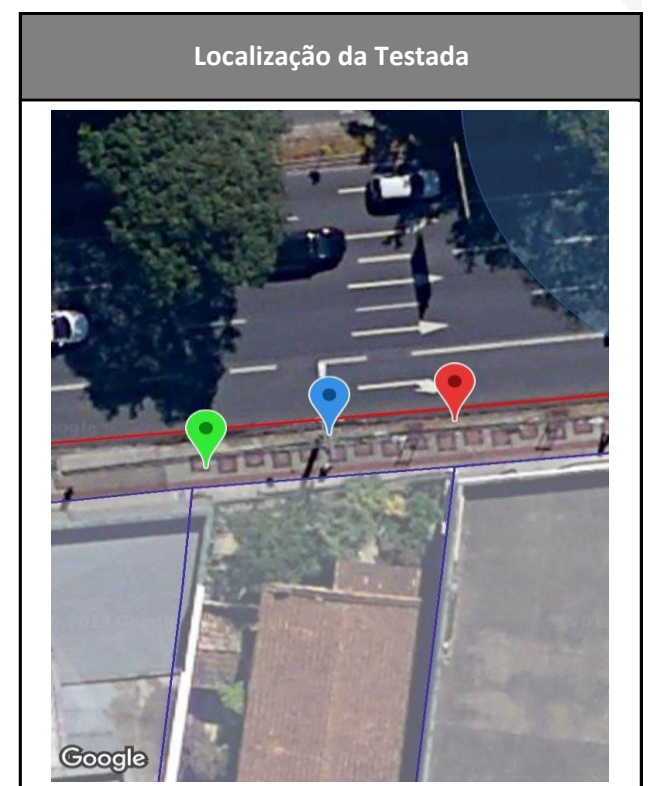
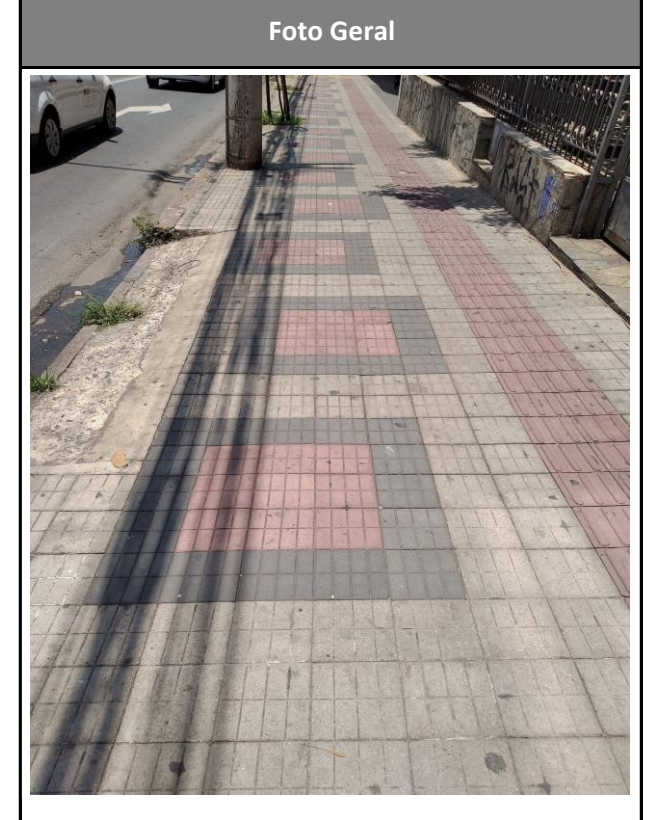
ID	Itens Avaliados	Respostas	Nota
P_1	O Mobiliário urbano está dentro da faixa de serviço de 70 cm ?	Sim	-
P_2	Qual a largura livre do Passeio ?	Acima de 1.50 m	10
P_3	Tipo de revestimento da calçada ?	Ladrilho Hidráulico	10
P_4	Existencia de Buracos ?	Nenhum	10
P_5	Condições Gerais do Piso e meio-fio da calçada ?	Ótimo(a)	10
P_6	Presença de desniveis ?	Nenhum	10
P_7	Tem rebaixamento de calçada para Pedestre ?	Não	10
P_8	Possui piso tátil ao longo da Calçada ?	Sim	-
P_9	A calçada Possui Rebaixamento de Veiculos correto ?	Sim	10
P_10	Existencia de altura livre menor que 2,10 m ?	Não	-
P_11	O Passeio está no padrao da SMPU ?	Não	0
P_12	A testada possui prática de estacionamento sobre o passeio ?	Não	10
P_13	Existe algum dispositivo de Drenagem sobre a calçada ?	Não	0
P_14	Existe PED em frente a testada ?	Não	-
P_15	Existe FTP em frente a testada ?	Não	-
P_16	Classificação geral da calçada pelo pesquisador.	Ótimo(a)	10

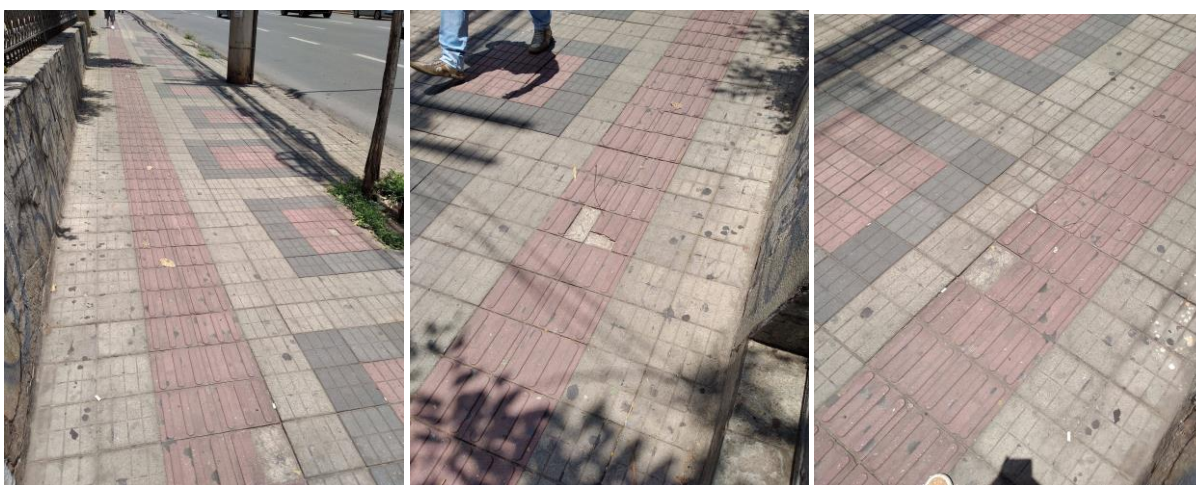
Fotos Complementares - Detalhes do Passeio

ID	Itens Avaliados	Respostas	Nota
P_7_1	Qual tipo do Rebaixo ?	0	0
P_7_1_1	Se for do Tipo 1, Passeio possui largura livre de 1,2 m ?	0	0
P_7_1_2	Se for do Tipo 1, O rebaixo tem abas conforme a norma ?	0	0
P_7_2	A rampa do rebaixo tem Inclinação da norma (8,33%) ?	0	0
P_7_3	O rebaixo possui piso tátil ?	0	-1
P_7_3_1	O piso tátil de alerta e direcional do rebaixo está conforme a norma ?	0	0
P_8_1	O piso tátil está no eixo da faixa livre ?	Sim	0
P_8_2	Se tem uma leve mudança de direção está conforme a norma ?	Não	0
P_8_3	Se tem mudança de direção de 90º ou maior está conforme a norma ?	0	0
P_8_4	Se tem mudança de direção de três faixas direcionais está conforme a norma ?	0	0
P_8_5	Se tem mudança de direção de quatro faixas direcionais está conforme a norma?	0	0
P_8_6	Tem piso tátil em pontos de ônibus conforme a norma?	N.A	0
P_8_7	O piso tátil tem conexão com os lotes vizinhos?	Sim	0
P_8_8	O piso tátil está em boas condições aparentes?	Não	0

P_8_9	O piso tátil apresenta desenho com bom senso?	Sim	0
P_13_1	Dispositivo de Drenagem está devidamente instalado e bem conservado?	0	0
P_13_2	Dispositivo de Drenagem oferece risco para caminhamento seguro de pedestre?	0	0
