Diagnóstico da Calçada	Qualidade do Serviço	
Endereço: Av. Brigadeiro Eduardo Gomes, s/nº	55	C
Data do Registro: 13/11/2019 15:58:25		
Num. Lote CTM: 130120400185

Lote 1 - Rota: Noroeste

FRATAR
ENGENHARIA CONSULTIVA

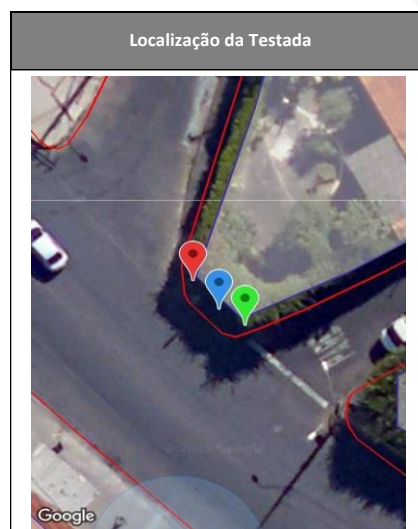
ID	Itens Avaliados	Respostas	Nota
P_1	O Mobiliário urbano está dentro da faixa de serviço de 70 cm ?	Sim	-
P_2	Qual a largura livre do Passeio ?	Acima de 1.50 m	10
P_3	Tipo de revestimento da calçada ?	Outro	0
P_4	Existência de Buracos ?	Poucos	5
P_5	Condições Gerais do Piso e meio-fio da calçada ?	Regular	5
P_6	Presença de desníveis ?	Nenhum	10
P_7	Tem rebaixamento de calçada para Pedestre ?	Não	10
P_8	Possui piso tátil ao longo da Calçada ?	Não	-
P_9	A calçada Possui Rebaixamento de Veículos correto ?	N.A	0
P_10	Existência de altura livre menor que 2,10 m ?	Não	-
P_11	O Passeio está no padrão da SMPU ?	Não	0
P_12	A testada possui prática de estacionamento sobre o passeio ?	Não	10
P_13	Existe algum dispositivo de Drenagem sobre a calçada ?	Não	0
P_14	Existe PED em frente a testada ?	Não	-
P_15	Existe FTP em frente a testada ?	Não	-
P_16	Classificação geral da calçada pelo pesquisador.	Regular	5
