Diagnóstico da Calçada	Qualidade do Serviço	
Endereço: Av. Portugal, 3253	45	D
Data do Registro: 19/11/2019 10:31:39		
Num. Lote CTM: 200072400520

Diagnóstico da Calçada	Qualidade do Serviço		Complemento do Diagnóstico
Endereço: Av. Portugal, 3253 Data do Registro: 19/11/2019 10:31:39 Num. Lote CTM: 200072400520	45	D

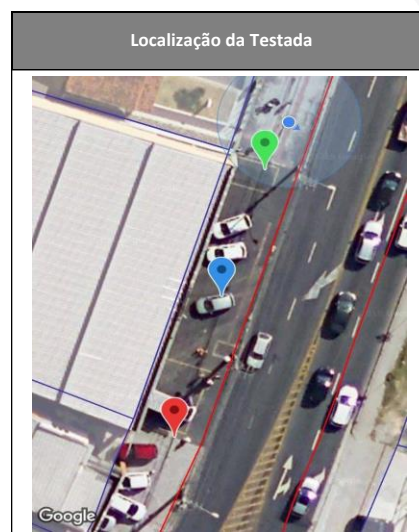
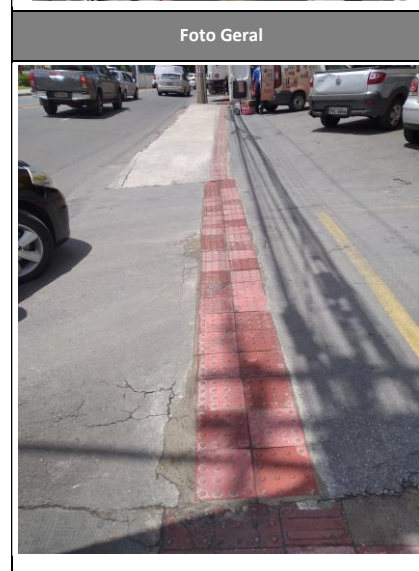
ID	Itens Avaliados	Respostas	Nota
P_1	O Mobiliario urbano está dentro da faixa de serviço de 70 cm ?	Sim	-
P_2	Qual a largura livre do Passeio ?	Acima de 1.50 m	10
P_3	Tipo de revestimento da caçada ?	Outro	0
P_4	Existencia de Buracos ?	Nenhum	10
P_5	Condições Gerais do Piso e meio-fio da calçada ?	Regular	5
P_6	Presença de desníveis ?	Severo	0
P_7	Tem rebaixamento de calçada para Pedestre ?	Não	10
P_8	Possui piso tátil ao longo da Calçada ?	Sim	-
P_9	A calçada Possui Rebaixamento de Veiculos correto ?	Não	0
P_10	Existencia de altura livre menor que 2,10 m ?	Não	-
P_11	O Passeio está no padrao da SMPU ?	Não	0
P_12	A testada possui prática de estacionamento sobre o passeio ?	Sim	0
P_13	Existe algum dispositivo de Drenagem sobre a calçada ?	Não	0
P_14	Existe PED em frente a testada ?	Não	-
P_15	Existe FTP em frente a testada ?	Não	-
P_16	Classificação geral da calçada pelo pesquisador.	Ótimo(a)	10
