Lote 3 - Rota: Augusto de Lima

FRATAR
ENGENHARIA CONSULTIVA

| Diagnóstico da Calçada | Qualidade do Serviço | |
| Endereço: Av. Augusto de Lima, 1912 | 71 | B |

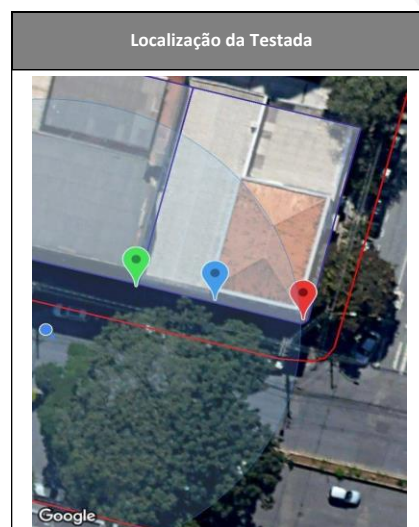
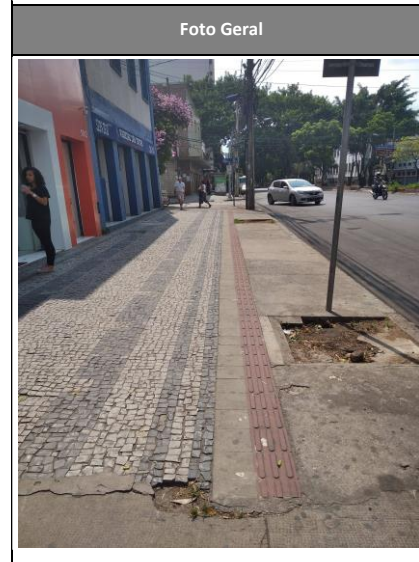
| ID | Itens Avaliados | Respostas | Nota |
|---|--|---|---|
| P_4 | Existência de Buracos ? | Poucos | 5 |
| P_11 | O Passeio está no padrão da SMPU ? | Não | 0 |

| ID | Itens Avaliados | Respostas | Nota |
|---|---|---|---|
| P_7_1_2 | Se for do Tipo 1, O rebaixo tem abas conforme a norma ? | Não | -1 |
| P_7_3 | O rebaixo possui piso tátil ? | Tem só piso de alerta | -1 |
