# Lote 4 - Rota: Raja Gabágia

**FRATAR**  
ENGENHARIA CONSULTIVA

Diagnóstico da Calçada	Qualidade do Serviço	
Endereço: Av. Olegário Maciel, 1826	<b>76</b>	<b>B</b>
Data do Registro: 05/11/2019 13:26:45		
Num. Lote CTM: 10114800480

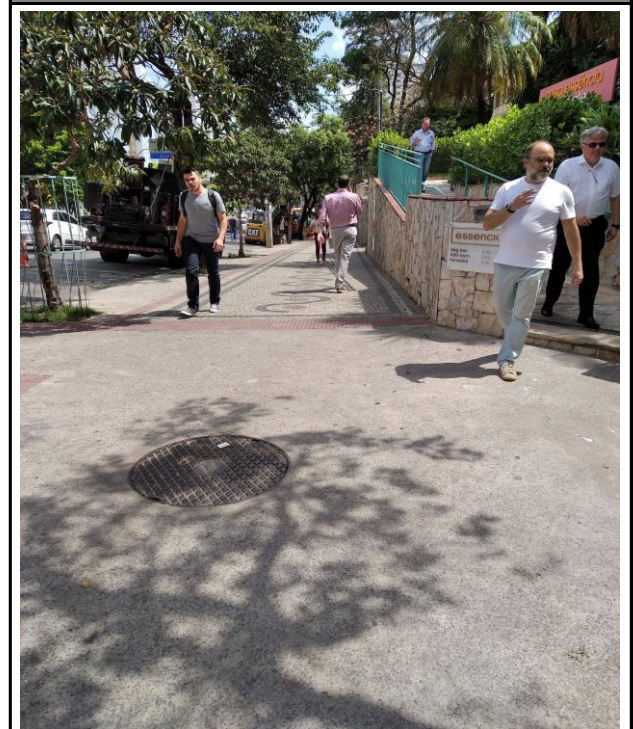
## Foto Geral

ID	Itens Avaliados	Respostas	Nota
P_1	O Mobiliário urbano está dentro da faixa de serviço de 70 cm ?	Sim	-
P_2	Qual a largura livre do Passeio ?	Acima de 1.50 m	10
P_3	Tipo de revestimento da calçada ?	Pedra Portuguesa	8
P_4	Existencia de Buracos ?	Nenhum	10
P_5	Condições Gerais do Piso e meio-fio da calçada ?	Ótimo(a)	10
P_6	Presença de desniveis ?	Nenhum	10
P_7	Tem rebaixamento de calçada para Pedestre ?	Sim	8
P_8	Possui piso tátil ao longo da Calçada ?	Sim	-
P_9	A calçada Possui Rebaixamento de Veiculos correto ?	N.A	0
P_10	Existencia de altura livre menor que 2,10 m ?	Não	-
P_11	O Passeio está no padrao da SMPU ?	Não	0
P_12	A testada possui prática de estacionamento sobre o passeio ?	Não	10
P_13	Existe algum dispositivo de Drenagem sobre a calçada ?	Não	0
P_14	Existe PED em frente a testada ?	Não	-
P_15	Existe FTP em frente a testada ?	Não	-
P_16	Classificação geral da calçada pelo pesquisador.	Ótimo(a)	10

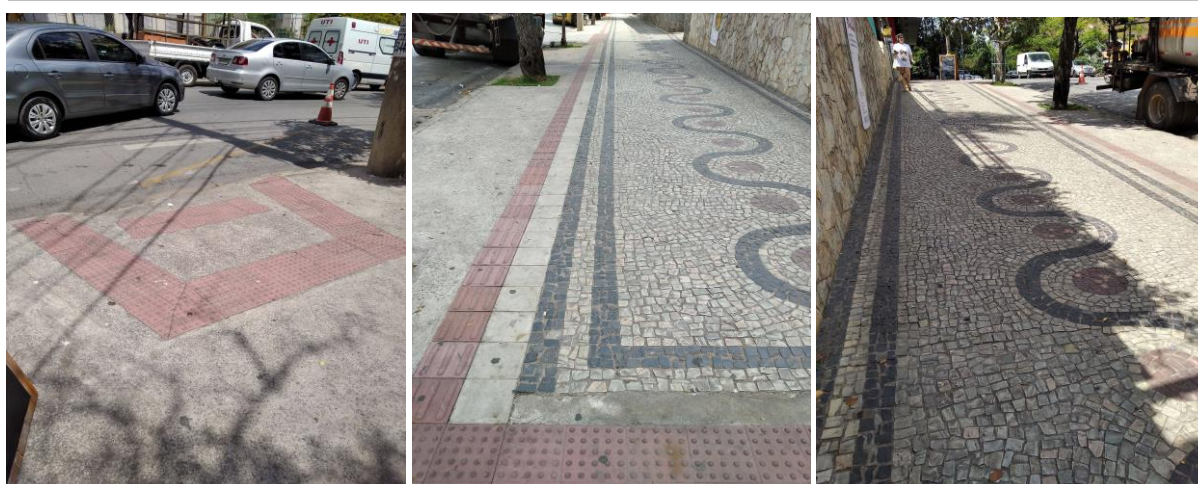
## Fotos Complementares - Detalhes do Passeio

ID	Itens Avaliados	Respostas	Nota
P_7_1	Qual tipo do Rebaixo ?	Rebaixo Tipo 1 (trapézio)	0
P_7_1_1	Se for do Tipo 1, Passeio possui largura livre de 1,2 m ?	Sim	0
P_7_1_2	Se for do Tipo 1, O rebaixo tem abas conforme a norma ?	Não	0
P_7_2	A rampa do rebaixo tem Inclinação da norma (8,33%) ?	Sim	0
P_7_3	O rebaixo possui piso tátil ?	Tem só piso de alerta	0
P_7_3_1	O piso tátil de alerta e direcional do rebaixo está conforme a norma ?	Sim	0
P_8_1	O piso tátil está no eixo da faixa livre ?	Não	0
P_8_2	Se tem uma leve mudança de direção está conforme a norma ?	Não	0
P_8_3	Se tem mudança de direção de 90º ou maior está conforme a norma ?	0	0
P_8_4	Se tem mudança de direção de três faixas direcionais está conforme a norma ?	0	0
P_8_5	Se tem mudança de direção de quatro faixas direcionais está conforme a norma?	0	0
P_8_6	Tem piso tátil em pontos de ônibus conforme a norma?	N.A	0
P_8_7	O piso tátil tem conexão com os lotes vizinhos?	Sim	0

P_8_8	O piso tátil está em boas condições aparentes?	Sim	0
P_8_9	O piso tátil apresenta desenho com bom senso?	Sim	0
P_13_1	Dispositivo de Drenagem está devidamente instalado e bem conservado?	0	0
P_13_2	Dispositivo de Drenagem oferece risco para caminhamento seguro de pedestre?	0	0
