# Lote 1 - Rota: Noroeste

Diagnóstico da Calçada	Qualidade do Serviço	
Endereço: Av. Brigadeiro Eduardo Gomes, 1255	<b>85</b>	<b>B</b>
Data do Registro: 26/11/2019 15:51:03		
Num. Lote CTM: 130477600220

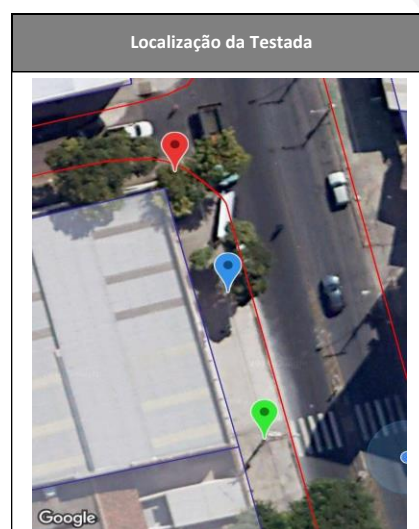
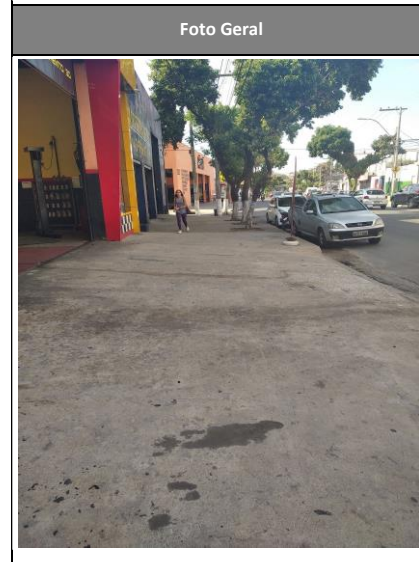
ID	Itens Avaliados	Respostas	Nota
P_1	O Mobiliario urbano está dentro da faixa de serviço de 70 cm ?	Sim	-
P_2	Qual a largura livre do Passeio ?	Acima de 1.50 m	10
P_3	Tipo de revestimento da caçada ?	Concreto	10
P_4	Existencia de Buracos ?	Nenhum	10
P_5	Condições Gerais do Piso e meio-fio da calçada ?	Regular	5
P_6	Presença de desniveis ?	Nenhum	10
P_7	Tem rebaixamento de calçada para Pedestre ?	Não	10
P_8	Possui piso tátil ao longo da Calçada ?	Não	-
P_9	A calçada Possui Rebaixamento de Veiculos correto ?	Sim	10
P_10	Existencia de altura livre menor que 2,10 m ?	Não	-
P_11	O Passeio está no padrao da SMPU ?	Não	0
P_12	A testada possui prática de estacionamento sobre o passeio ?	Não	10
P_13	Existe algum dispositivo de Drenagem sobre a calçada ?	Não	0
P_14	Existe PED em frente a testada ?	Não	-
P_15	Existe FTP em frente a testada ?	Não	-
P_16	Classificação geral da calçada pelo pesquisador.	Ótimo(a)	10
